Im Focus der Zeit

Pro und Contra Feuchtebestimmungen/Feuchtemessungen auf „Verlegereife“/„Belegereife“ hinsichtlich zementärer Lastverteilungsschichten/zementärer Estrichkonstruktionen

Neuester Schadensfall in einem Großprojekt in Norddeutschland

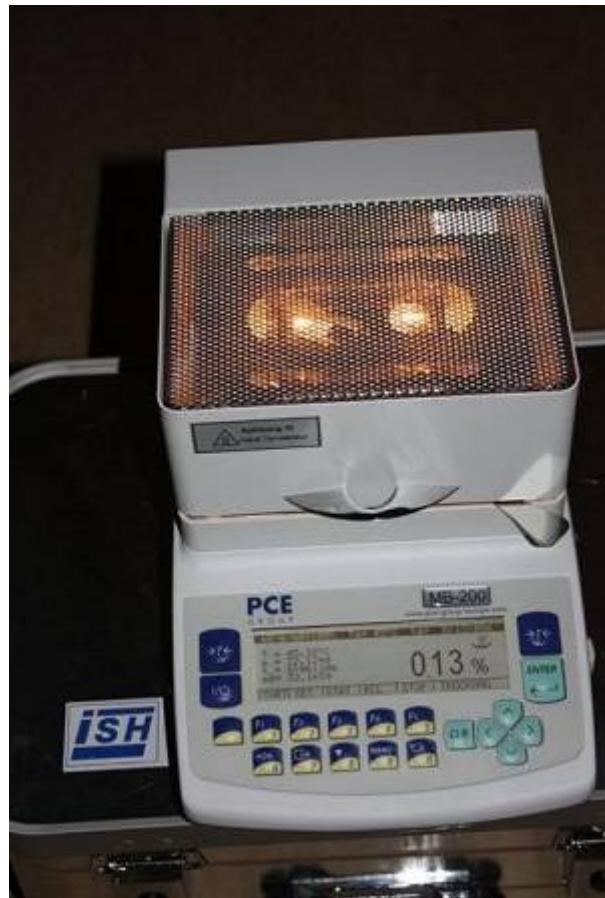
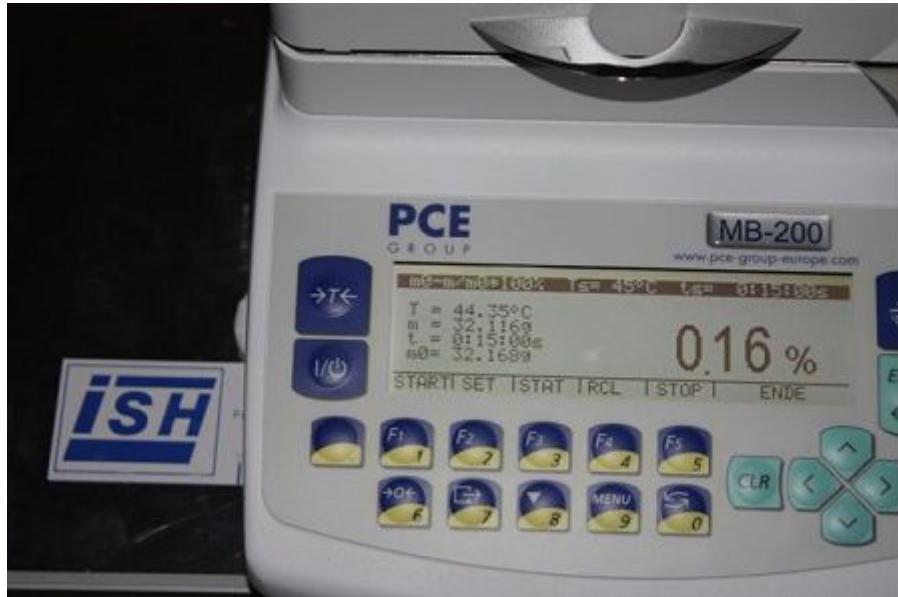
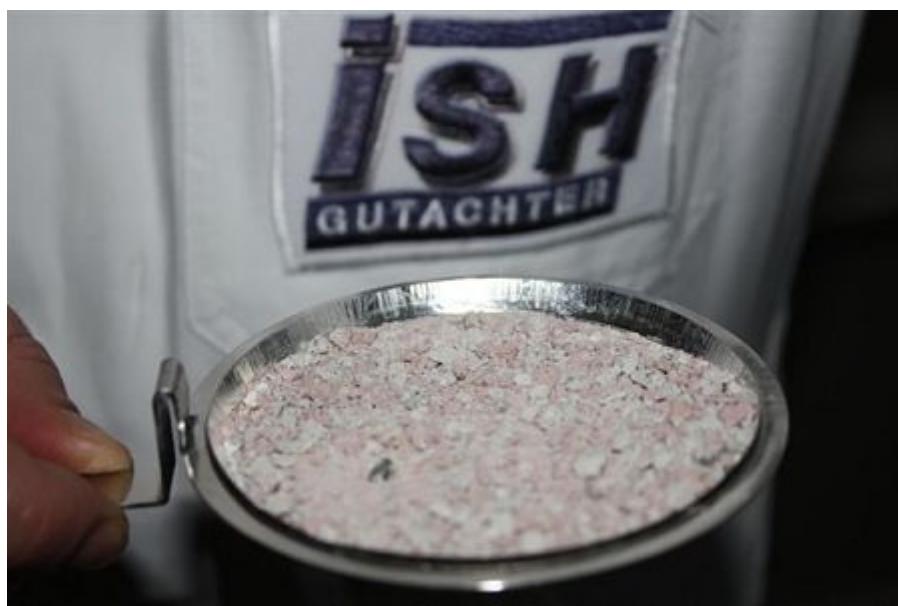
Die Bilder 1 bis 3 zeigen den Einsatz der Feuchtebestimmerwaage MB-200 für die thermogravimetrische Feuchtigkeitsanalyse auf der Baustelle.

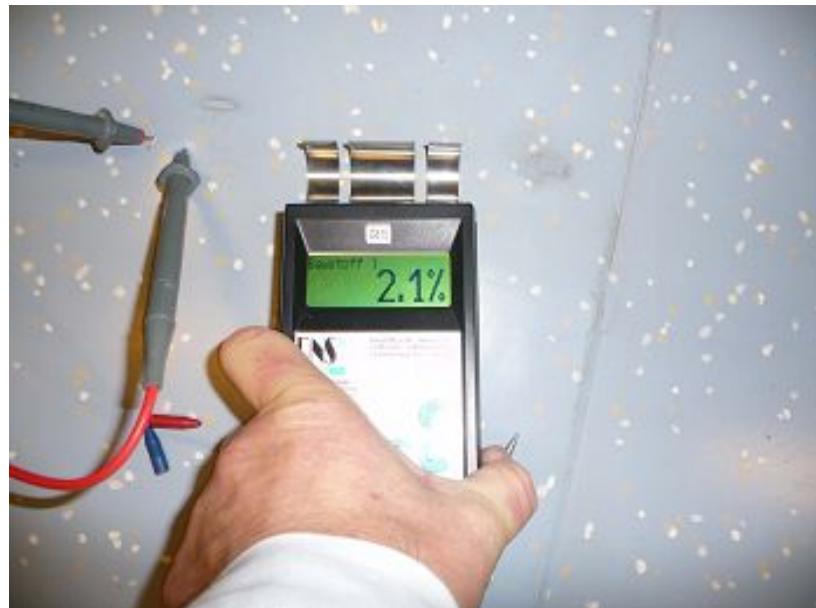
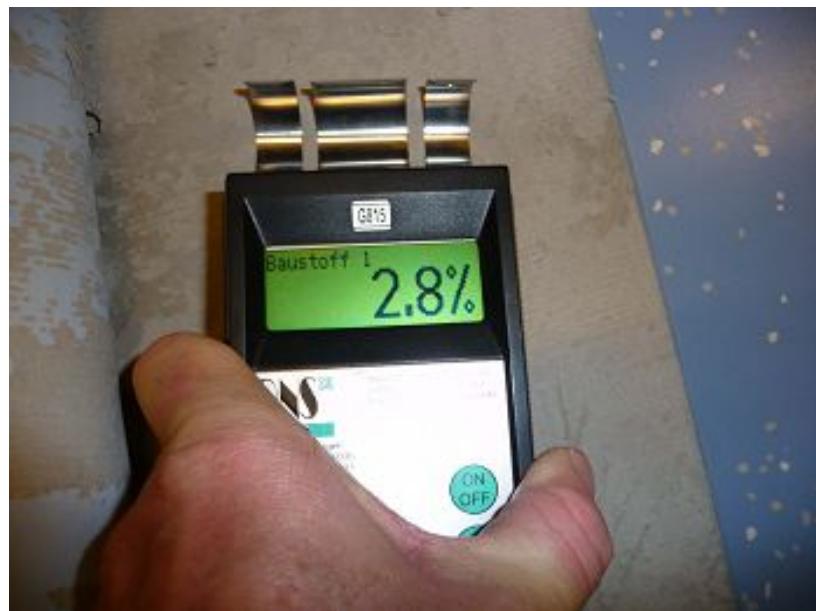
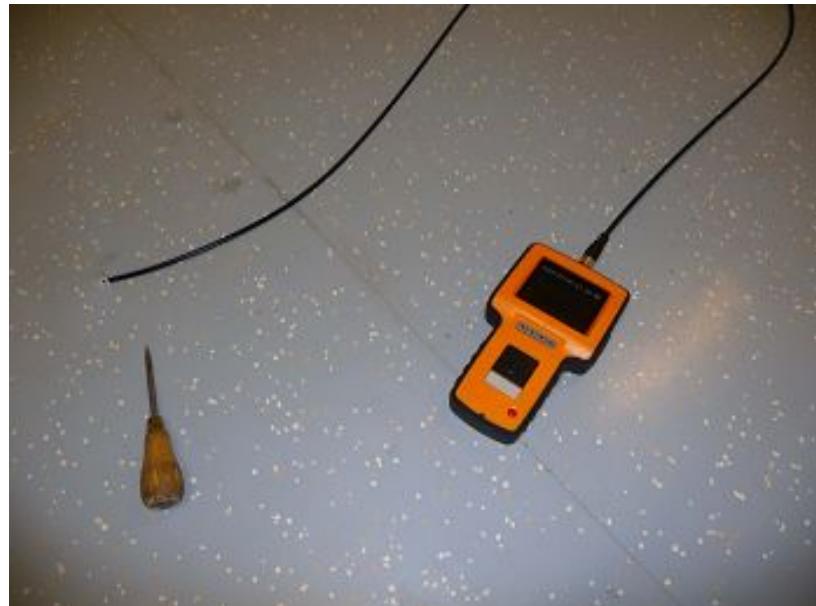
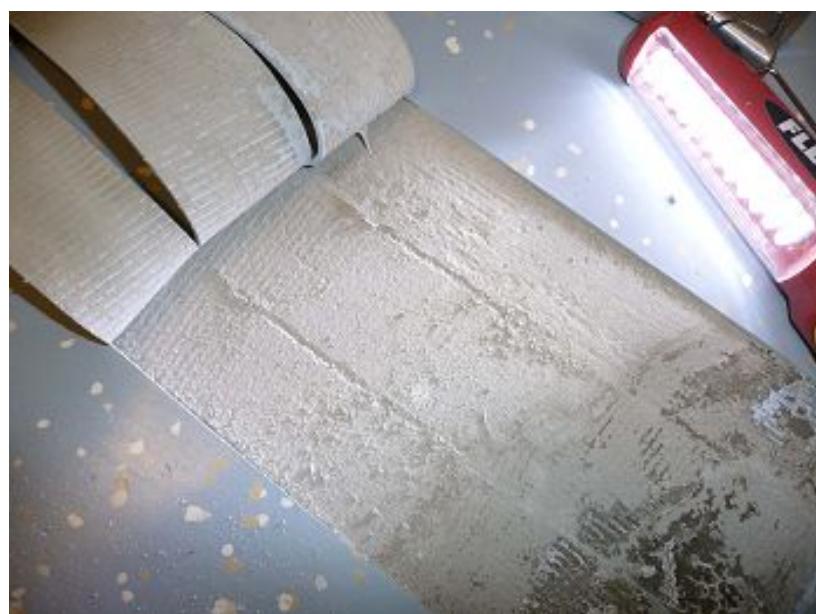
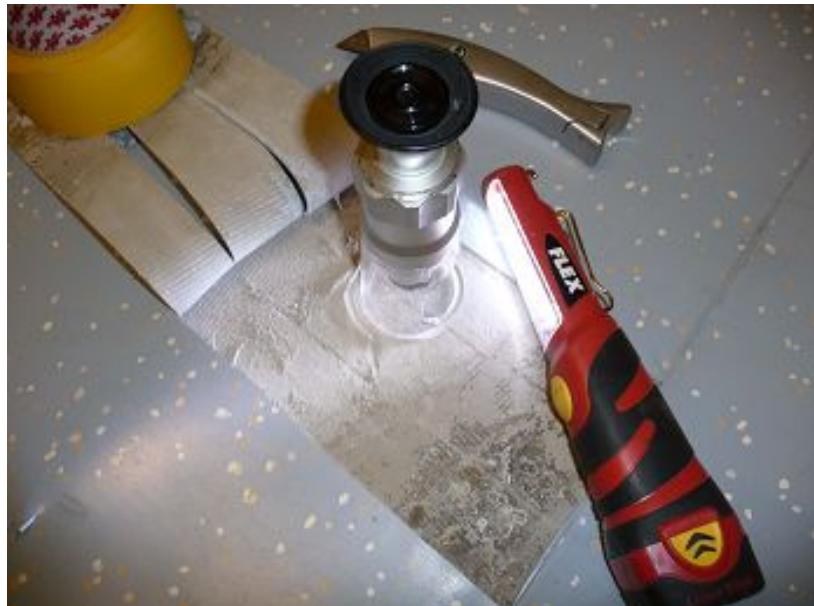
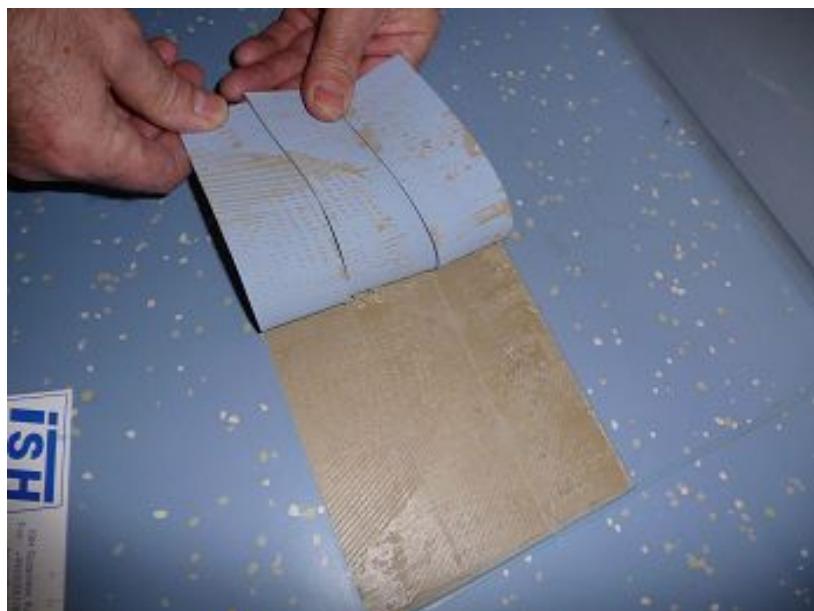
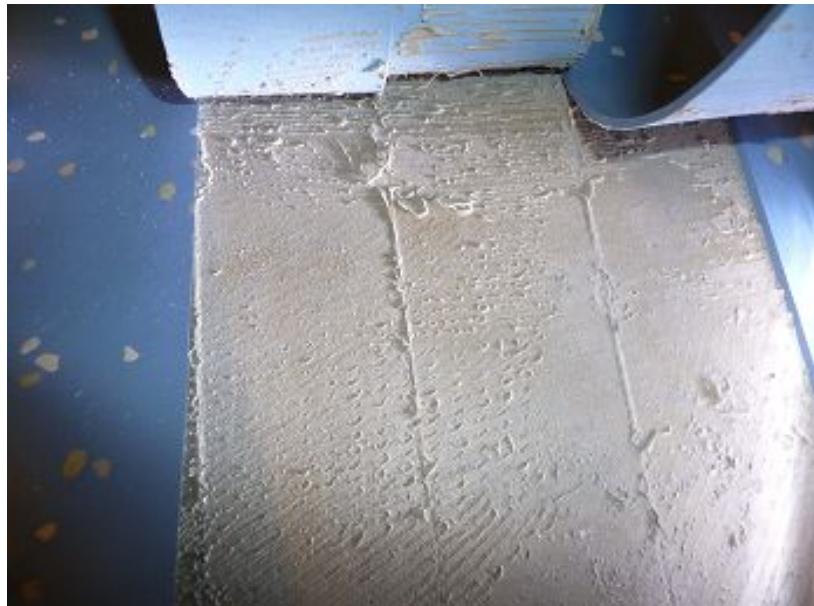
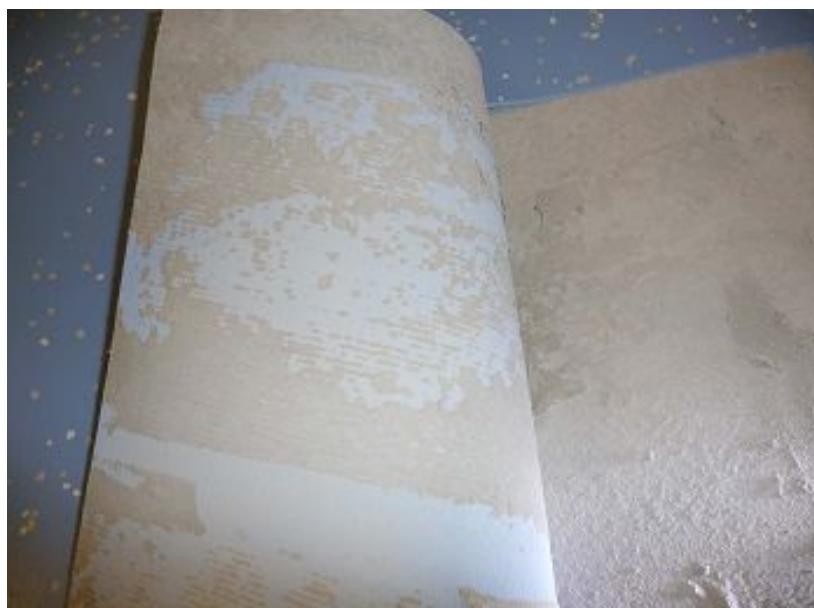
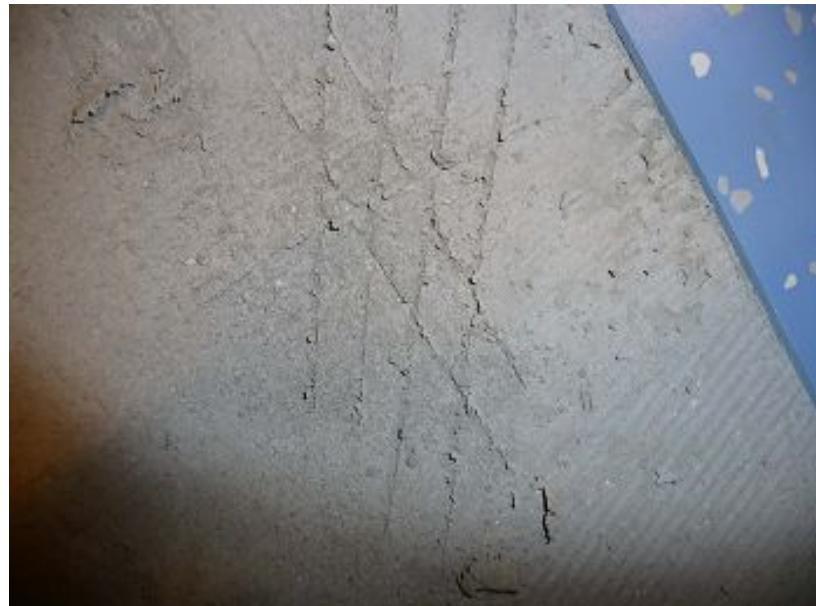
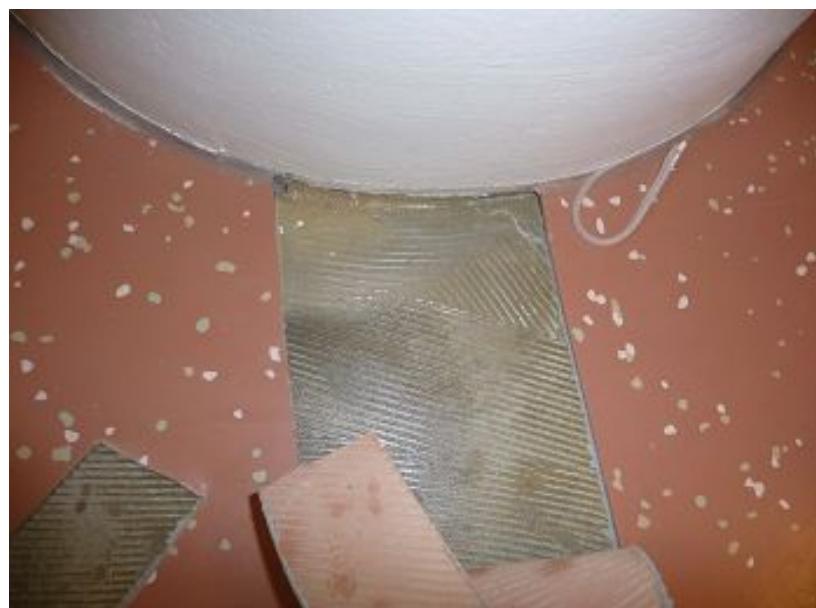
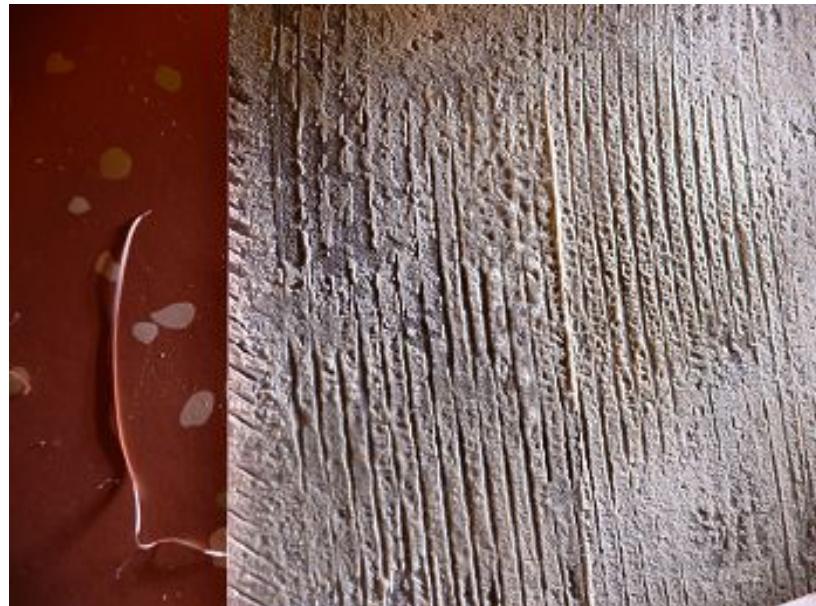
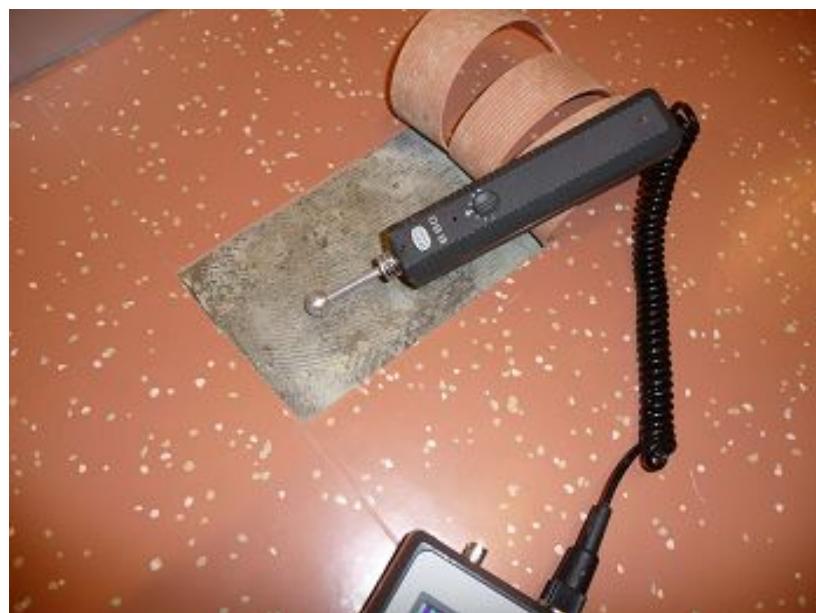
Gerügt wurde, dass der Synthesekautschuk-Bodenbelag nicht nur unübliche Nahtkantenerhöhungen, sondern auch eine Vielzahl blasenartige Erhöhungen aufweist.

Der Synthesekautschuk-Bodenbelag konnte in ca. 50 mm breiten Streifen ohne Kraftanstrengung von der Oberfläche des gespachtelten Zementestrichs „abgeschält“ werden, ohne dass eine tiefe Bruchzonenverlagerung innerhalb des Untergrundes stattgefunden hat.

Das jeweils im Bereich der Prüfstellen vorgefundene/nachgewiesene Klebstoffbett war in sich weich, instabil und auch reemulgiert.

Die Klebstoffriefen/Klebstoffkuppen waren in sich völlig zerquetscht, also zerstört.

Mit dem Denzel-Prüfgerät wurden auf der Oberfläche des gespachtelten Zementestrichs Werte von im Mittel 3,2 % Feuchtigkeit festgestellt (Mittelwert aus einer Vielzahl Einzelmessungen).

In diesem Prüfstellenbereich wurden unübliche erhöhte/überhöhte Luftfeuchtigkeitswerte von 84,5 % ermittelt bzw. nachgewiesen und dies bei einer Bodentemperatur von 22 °C, einer Raumtemperatur von 23 °C und einer relativen Luftfeuchtigkeit im Raum von 48 % - 52 % (in diesem Flurtrakt).

Probe 1 = Stemmgut aus dem oberen Drittel der Lastverteilungsschicht/Estrichkonstruktion = 3,9 Gew.-% (Masse-%)

Probe 2 = Stemmgut aus dem unteren Drittel der Lastverteilungsschicht/Estrichkonstruktion = 4,9 Gew.-% (Masse-%)

Trotz des vorgenannten nachweisbaren dokumentierten Sachverhaltes kam es zu Feuchtigkeitsschäden innerhalb dieser Fußbodenkonstruktion, und zwar in besonderer Weise im Bereich der nicht wasserfesten/feuchtigkeitsresistenten Verlegewerkstoffsysteme (= Spachtelmasse und Klebstoffsystem).

Die Bilder 4 bis 15 zeigen Prüfungen und Prüfungsergebnisse bezüglich Feuchteschäden in einem sehr großen Krankenhaus, wie in diesem Fachbeitrag beschrieben.

Mehrere tausend m² Synthesekautschuk-Bodenbelagbahnen sind aufgrund der irreparablen Fußbodenschäden zu erneuern.
