Betreff: Lokalaugenschein (Rohbau) Ihres Reihenhauses in Bad Fischau
Grabengasse 5 Top 14

Bezugnehmend auf Ihre Anfrage und den Lokalaugenschein vom 14.11.2010 gestatte ich mir in meiner Funktion als Bausachverständiger folgende Stellungnahme:

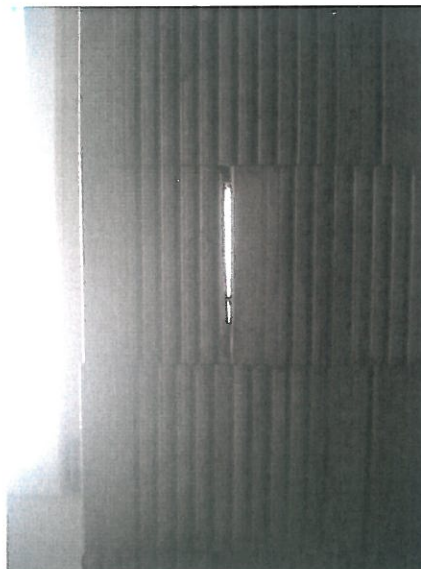
- Die Ausführungen der Firma Schaffer Bau GmbH sind grundsätzlich den gültigen Regelwerken entsprechend.
- Die Mauerschlitze im Obergeschoss sollten vor Aufbringung der Fassadendämmung und des Innenputzes mit systemgeprüften Mauermörtel ausgeworfen werden, um in der Folge Schwierigkeiten beim Blower Door Test (Dichtheitsprüfung des Gebäudes) zu vermeiden.

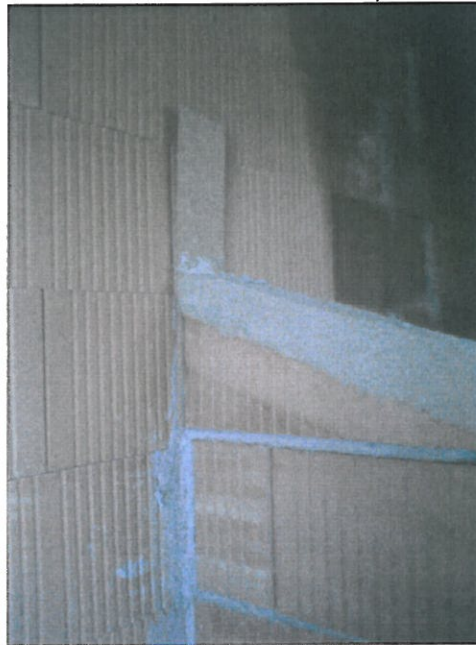
- Das DÜWA Mauerwerk im Bereich Erdgeschoss zur Stiege, ist sowohl am Boden als auch zur Wand hin mit Weichfaserplatten getrennt ausgeführt worden. Die statische Standsicherheit ist somit nicht gegeben. Ein Anhängen des Mauerwerks an die tragende Wohnungstrennwand ist aus schalltechnischen Gründen nicht ratsam.

Ein Anbohren an die Fertigteilbetonstiegenwange wäre technisch möglich, jedoch auf Grund der niedrigen Befestigungspunkte ebenfalls nicht zielführend. Sollte die Abmauerung bestehen bleiben, ist bereits durch sachgemäße Nutzung, mit wiederkehrenden Rissen im Putz zu rechnen. Als geeigneter anzusehen wäre eine Abmauerung aus schmalen Schallsteinen mit statischer Verbindung zur Betonelementdecke bzw. eine Leichtkonstruktion, welche an der Steigenwange konstruktiv befestigt ist (z.B. Alu Glas - Kombination).

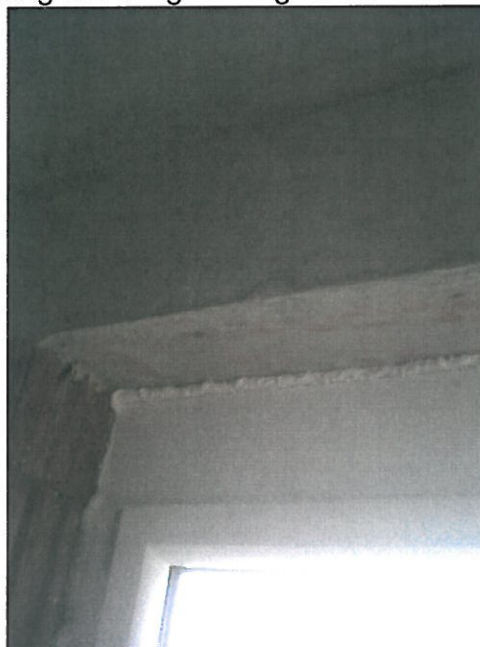
- Im Bereich Schlafzimmer – Über Eck Ortbeton Unterzug sind einerseits Ausblühungen im Beton zu erkennen, welche auf schlechte Verdichtung deuten, und zum Anderen rot – orange Flecken, welche eventuell auf Ausblühungen des im Unterzug befindlichen Bewehrungsstahls deuten lassen. Die Betondeckung ist schriftlich vom Errichter (Unbedenklichkeitserklärung) nachzuweisen bzw. durch ein Gutachten und oder durch eine Messung festzustellen. Vor Weiterführung der Arbeiten (Innenputz) ist in jedem Fall die Oberfläche des Betons mit Betonkosmetik zu behandeln. Schadhafte Nester sind auszustemmen, die freigelegte Bewehrung mit Korrosionsschutz zu versehen und die schadhafte Stellen mit Betonkosmetik zu sanieren.

Achtung bei Verringerung des Bewehrungsquerschnittes der unteren Bewehrungslage durch Korrosion ist mit statischen Einbußen, welche im Extremfall, zur Nichterfüllung der Tragwirkung führen könne zu rechnen.

Des Weiteren wird angeraten, vor den Innenputzarbeiten, einen geeigneten Voranstrich auf den Beton aufzubringen um das neuerliche Ausblühen durch den Innenputz zu vermeiden.

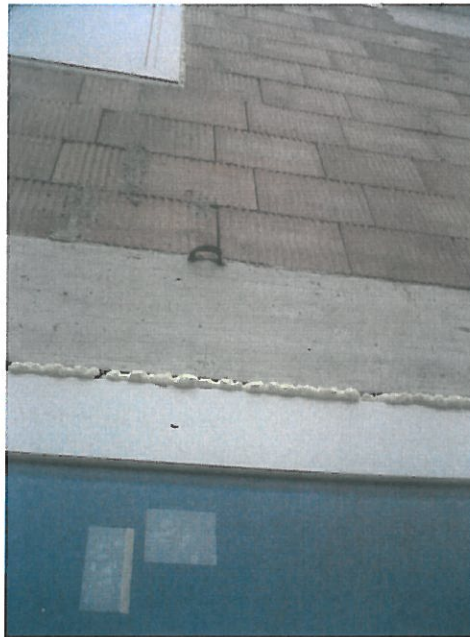
- Im Bereich des Deckenrostes außenseitig zwischen Erdgeschoss und Obergeschoss sind noch die Befestigungsschlaufen des Schutzgerüsts vorhanden.

Da diese mit einer Trennscheibe zu kappen sind ist besonders darauf zu achten, dass durch den Funkenflug nicht die Profile der Kunststofffenster sowie Verglasungen irreparabel beschädigt werden. Großflächiges Abdecken mit nicht brennbaren Stoffen wird angeraten.
