Neudörfel am 15.11.2010

Betreff: Lokalaugenschein (Rohbau) Ihres Reihenhauses in

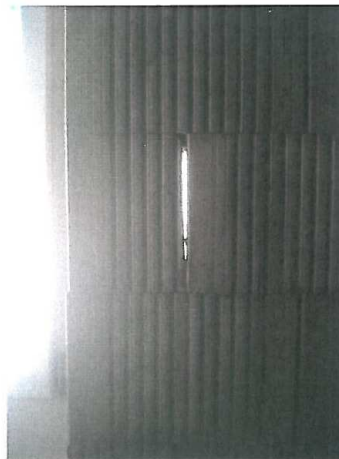
- Die Ausführungen der Firma Schaffer Bau GmbH sind grundsätzlich den gültigen Regelwerken entsprechend.
- Die Mauerschlitze im Obergeschoss sollten vor Aufbringung der Fassadendämmung und des Innenputzes mit systemgeprüften Mauermörtel ausgeworfen werden, um in der Folge Schwierigkeiten beim Blower Door Test (Dichtheitsprüfung des Gebäudes) zu vermeiden.

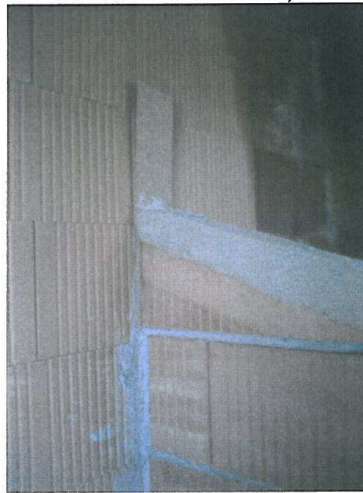
- Das DÜWA Mauerwerk im Bereich Erdgeschoss zur Stiege, ist sowohl am Boden als auch zur Wand hin mit Weichfaserplatten getrennt ausgeführt worden. Die statische Standsicherheit ist somit nicht gegeben. Ein Anhängen des Mauerwerks an die tragende Wohnungstrennwand ist aus schalltechnischen Gründen nicht ratsam.

Ein Anbohren an die Fertigteilbetonstiegenwange wäre technisch möglich, jedoch auf Grund der niedrigen Befestigungspunkte ebenfalls nicht zielführend. Sollte die Abmauerung bestehen bleiben, ist bereits durch sachgemäße Nutzung, mit wiederkehrenden Rissen im Putz zu rechnen. Als geeigneter anzusehen wäre eine Abmauerung aus schmalen Schallsteinen mit statischer Verbindung zur Betonelementdecke bzw. eine Leichtkonstruktion, welche an der Steigenwange konstruktiv befestigt ist (z.B. Alu Glas - Kombination).

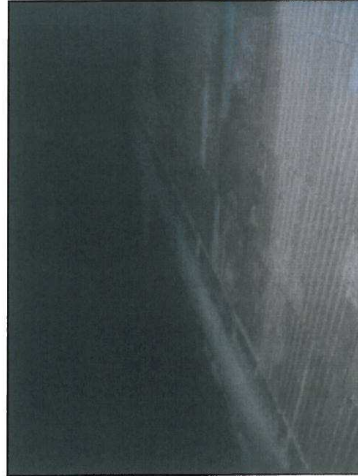
- Im Bereich Wohnungstrennwand Stiegenhaus wurde festgestellt, dass die Abweichungen zwischen tragendem HLZ (Schallschutzstein) im Erdgeschoss und über dem Deckenrost im Obergeschoss im Stichmass die zulässigen Werte der Ö – Norm DIN 18202 überschreiten.

Es ist somit davon auszugehen, dass die Folgegewerke nach dem Baumeister (Mauerwerksarbeiten zu Putzarbeiten) mit Mehrleistungen zu rechnen haben. Grundsätzlich zählt hier das Endergebnis. Es ist jedoch Bedacht darauf zu nehmen, dass es sich um eine Hauptstiege in einem Einfamilienhaus handelt. Die mindeste lichte Weite im Durchgangsbereich (Putz zu Putz) darf 100 cm bzw. mit Einschränkungen durch Geländer nicht 90 cm unterschreiten.

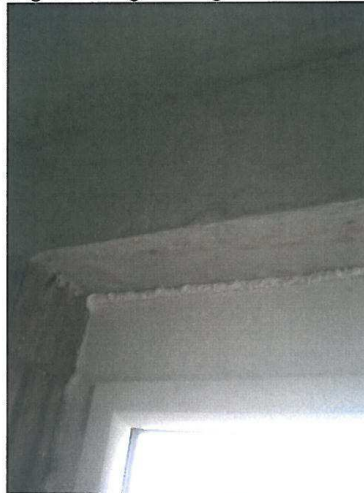
- Im Bereich Schlafzimmer – Über Eck Ortbeton Unterzug sind einerseits Ausblühungen im Beton zu erkennen, welche auf schlechte Verdichtung deuten, und zum Anderen rot – orange Flecken, welche eventuell auf Ausblühungen des im Unterzug befindlichen Bewehrungsstahls deuten lassen. Die Betondeckung ist schriftlich vom Errichter (Unbedenklichkeitserklärung) nachzuweisen bzw. durch ein Gutachten und oder durch eine Messung festzustellen. Vor Weiterführung der Arbeiten (Innenputz) ist in jedem Fall die Oberfläche des Betons mit Betonkosmetik zu behandeln. Schadhafte Nester sind auszustemmen, die freigelegte Bewehrung mit Korrosionsschutz zu versehen und die schadhafte Stellen mit Betonkosmetik zu sanieren.

Achtung bei Verringerung des Bewehrungsquerschnittes der unteren Bewehrungslage durch Korrosion ist mit statischen Einbußen, welche im Extremfall, zur Nichterfüllung der Tragwirkung führen könne zu rechnen.

Des Weiteren wird angeraten, vor den Innenputzarbeiten, einen geeigneten Voranstrich auf den Beton aufzubringen um das neuerliche Ausblühen durch den Innenputz zu vermeiden.

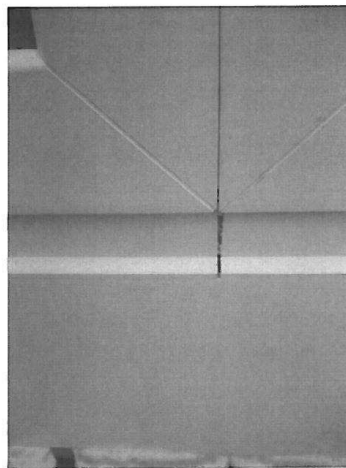
- Betreffend der südseitigen Terrassentüre wurde ein nachträglicher Schnitt im Bereich der unteren PVC Verkleidung festgestellt. Auf Grund der Breite von rund 2 mm ist das Eindringen von Wespen und / oder parasitären Insekten möglich. Da die Häuser als Passivhäuser ausgeführt werden, ist davon auszugehen, dass sämtliche Profile mit PU, PS oder sonstigen hoch expandierenden Dämmschäumen ausgeschäumt wurden. Insekten können diese Strukturen zerstören. Die Folge wäre ein Verlust der Dämmwirkung mit Kondensatbildung und eventuell die Undichtheit des Gebäudes. Es wäre ggf. möglich den Schlitz mit dauerelastischem Kitt zu sanieren. Angemerkt wird hier, dass es sich in diesem Fall um eine Wartungsfuge handelt und diese immer (durch Verwitterung) sichtbar sein wird. Ein Austausch wird angeraten. Gilt sinngemäß für das Eindringen von Schlagregenwasser. Bei Durchnässung der Dämmung leidet die Dämmwirkung massiv.

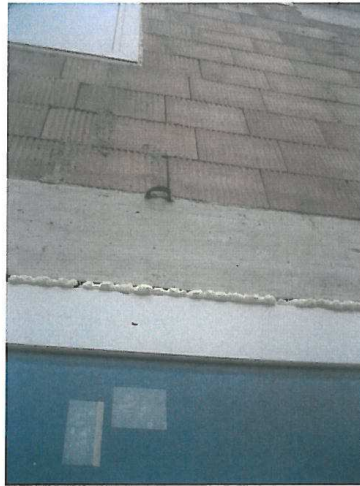
- Im Bereich des Deckenrostes außenseitig zwischen Erdgeschoss und Obergeschoss sind noch die Befestigungsschlaufen des Schutzgerüsts vorhanden.

Da diese mit einer Trennscheibe zu kappen sind ist besonders darauf zu achten, dass durch den Funkenflug nicht die Profile der Kunststoffenster sowie Verglasungen irreparabel beschädigt werden. Großflächiges Abdecken mit nicht brennbaren Stoffen wird angeraten.
