GUTACHTLICHE STELLUNGNAHME "BILD-DOKUMENTATION"

BESTANDSBEWERTUNG NACH BAUTEILÖFFNUNG UND ORTSBEGEHUNG ZU XXX XXX

6. BILDDOKUMENTATION

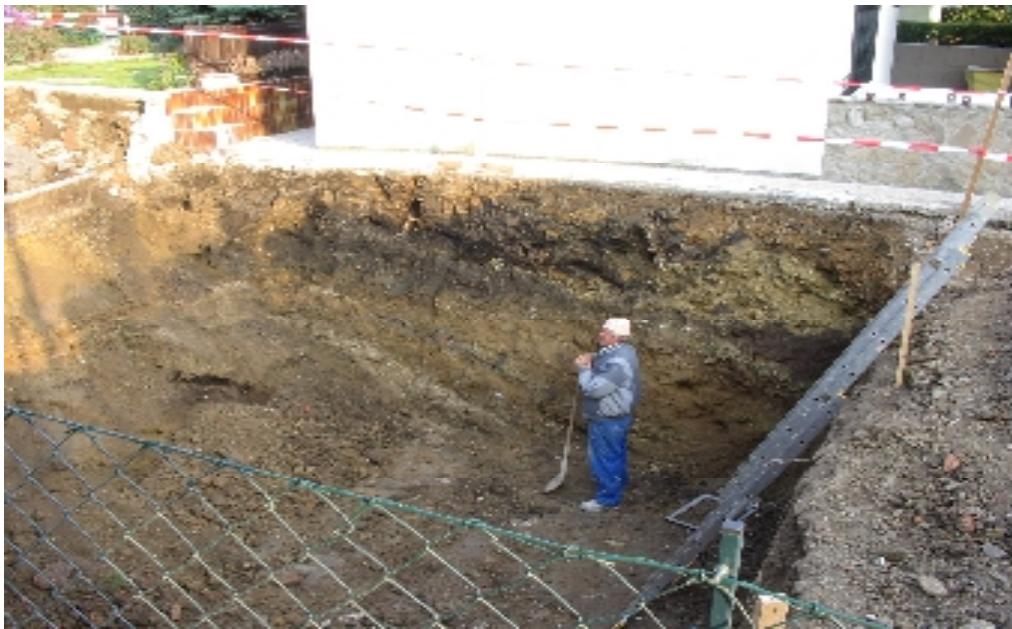
Bild 1: Baustellenbild - Aushub Keller

Aushub mit augenscheinlich teilweise bindigen und teilweise gut wasserdurchlässigen Boden. Es ist bei starkem Regen mit Wasseranstau am Kellerbauwerk zu rechnen. Eine fachrichtige Baugrubensicherung wurde nicht ausgeführt. Hier hat die Baufirma einen Einsturz und damit auch Schäden am Nachbarbauwerk in Kauf genommen, daher fahrlässig gehandelt.

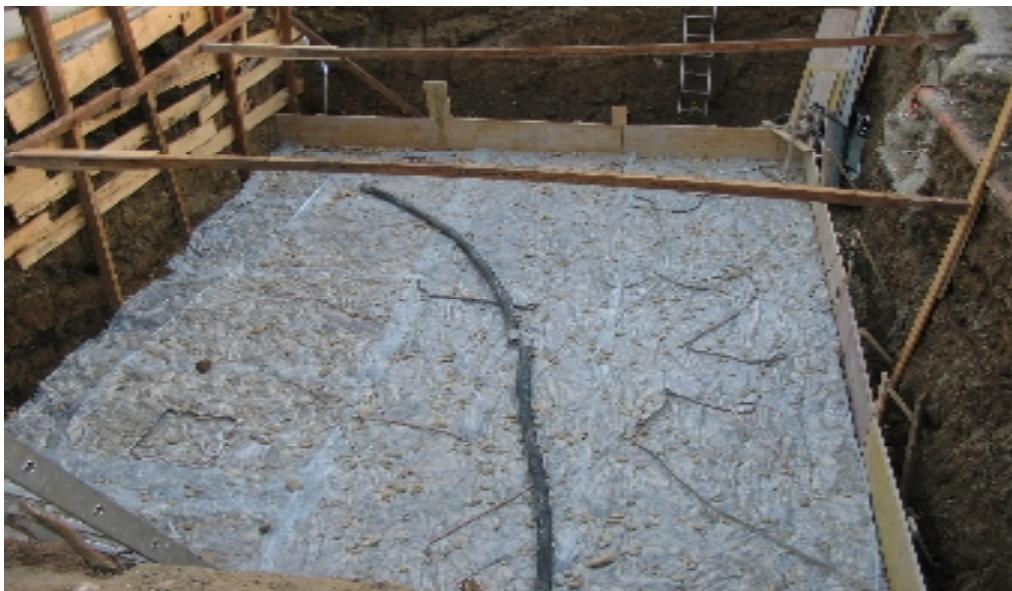
Bild 2: Vorbereitung Bodenplatte Keller

1) Unterlagen, statische Berechnungen oder Leistungsbeschreibungen zum Kellerbau liegen nicht vor, 2) erkennbar ist dass auf eine Sauberkeitsschicht verzichtet wurde, dadurch erhöht sich der Reibungswiderstand im Untergrund und 3) eine sichere Bewehrungslage ist damit nicht herstellbar. im Keller ist nun der 2. Wasserschaden aufgetreten, ob Risse an der Bodenplatte vorliegen ist nicht bekannt

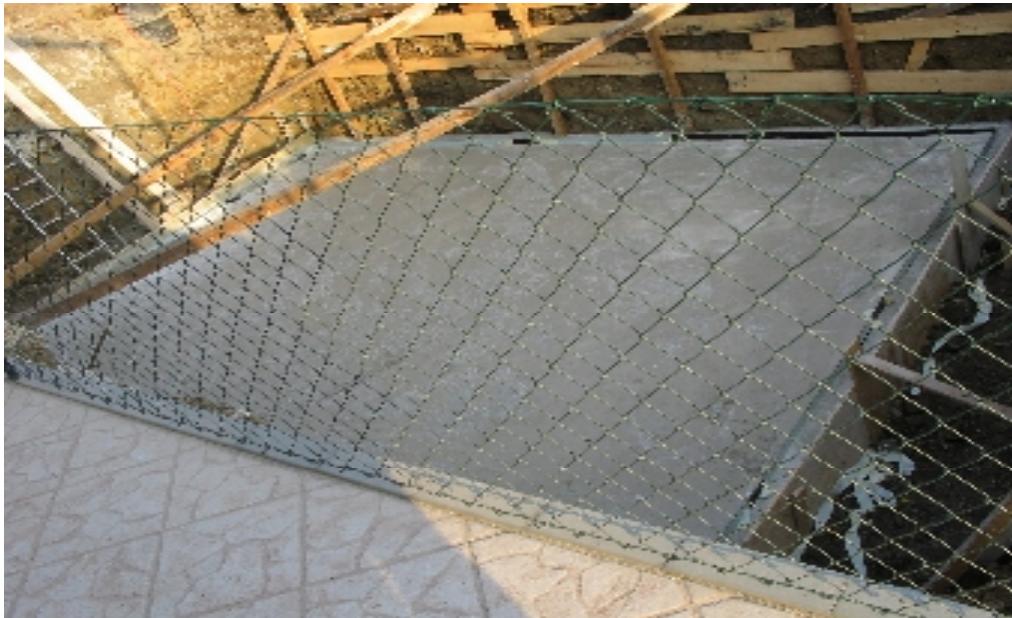
Bild 3: Bodenplatte Keller

4) Die Bodenplatte wurde lt. Angaben als Stahlfaserbeton und nicht mit herkömmlicher Stahlbewehrung ausgeführt. Dafür müßte eine Einzelzulassung bzw. statische Berechnung vorzulegen. 5) Ist das nachträgliche Eindrücken der Dichtfugenprofile in den Frischbeton nicht zulässig. Hier liegt ein hohes Schadenspotential mit Folgewasserschäden vor.

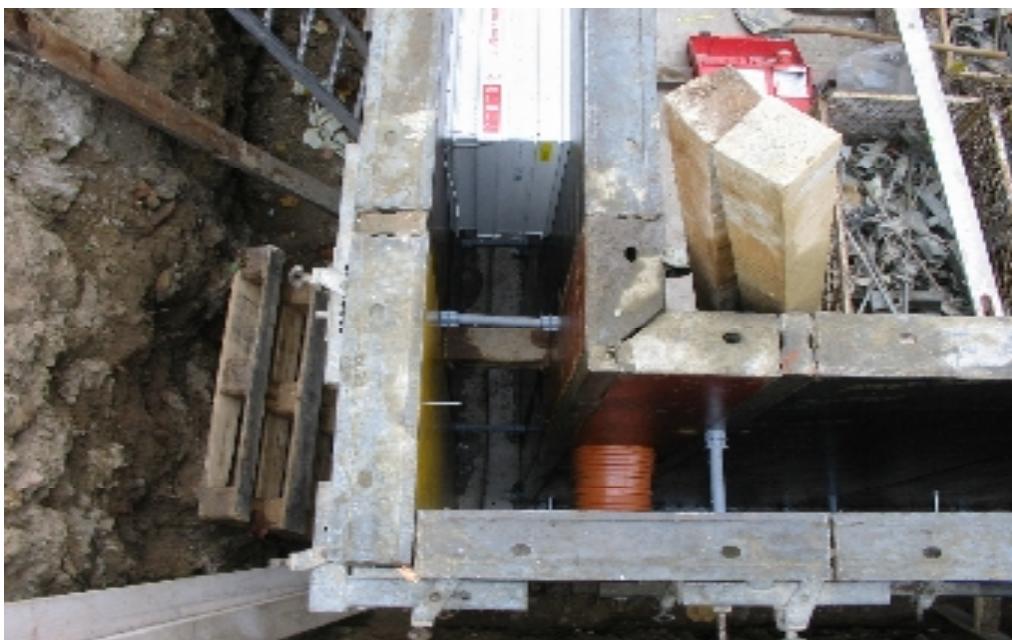
Bild 4: Betonierarbeiten Kellerwand

6) Wie bei der Bodenplatte wurde lt. Angaben bei den Wänden ein Stahlfaserbeton verwendet. Eine wirksame Außenabdichtung liegt nicht vor, weswegen eine weiße Wanne nach Richtlinie gebaut hätte werden müssen. Dazu gehört entweder eine Stahlbewehrung mit Bemessung oder allenfalls ein Stahlfaserbeton in Kombinationsbewehrung (Zulagebewehrung) mit Nachweis zur Rissminderung. Die bestehende Ausführung ohne jeglicher Bewehrung ist für die Anforderung WU-Beton nicht zulässig. Es ist von zumindest zeitweilig anstauendem Grundwasser auszugehen!

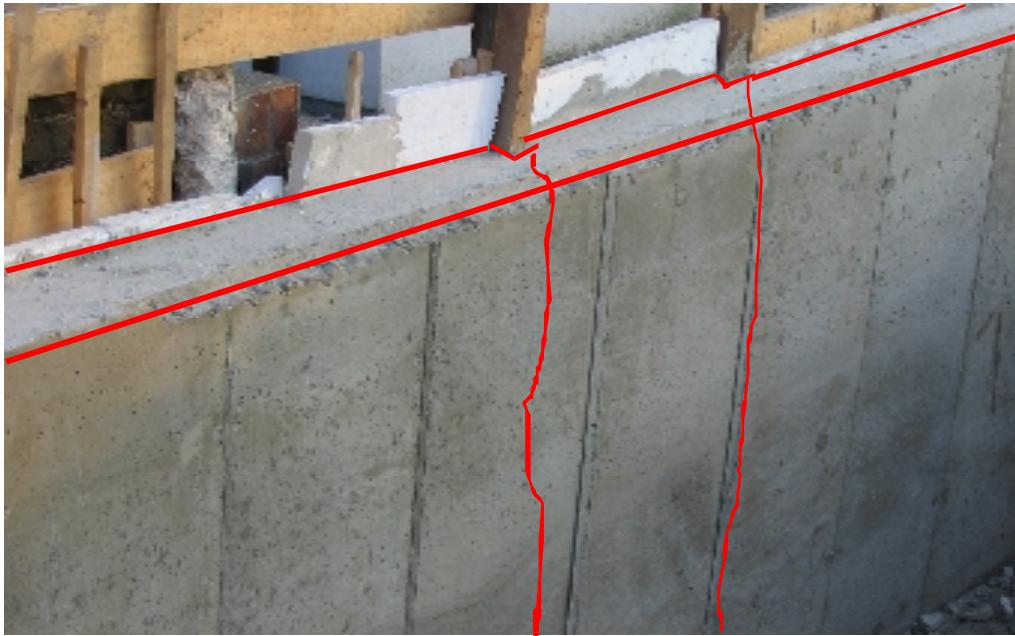
Bild 5: Betonierarbeiten Kellerwand

7) Die Kellerwand zum Nachbargrundstück wurde ohne fachrichtiger Vorbereitung an eine ungleichmäßige Dämmstoffplattenlage betoniert, und dabei im Querschnitt mehrmals eingeengt. Im circa mittigen Bereich liegt eine Querschnittsminderung von geschätzten 40% vor, hier hat sich auch bereits ein Riss gebildet welcher zu Wassereintritten geführt hat. Ein 2. Riss ist nicht auszuschließen.

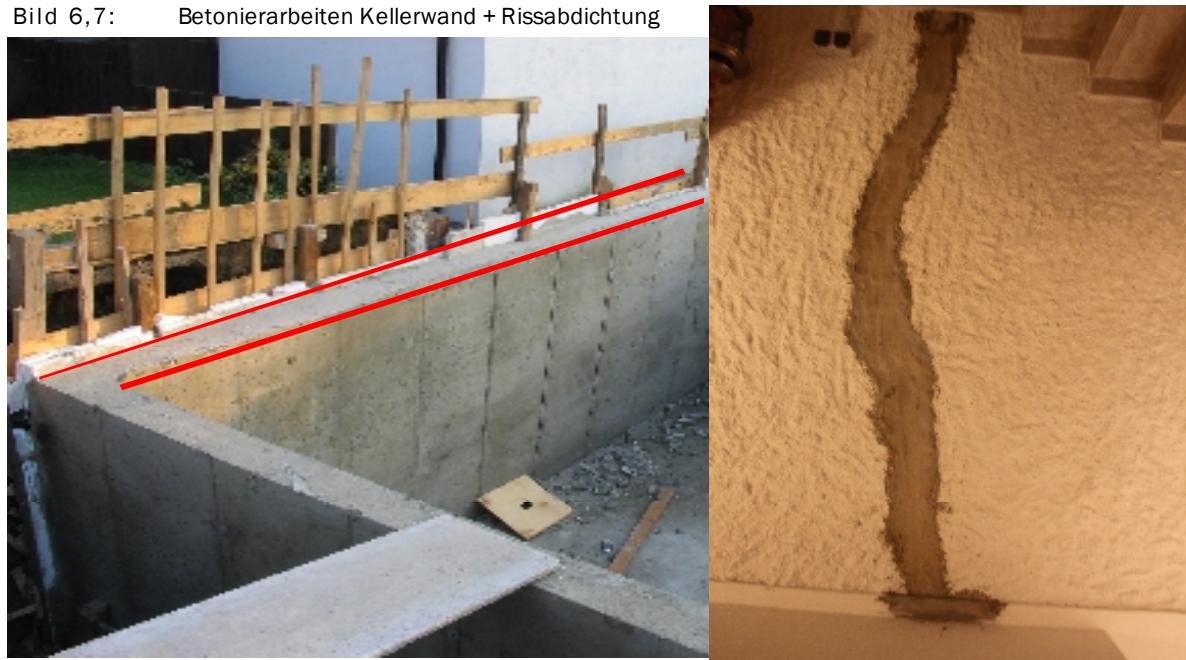
Bild 6,7: Betonierarbeiten Kellerwand + Rissabdichtung

Dazu kommt 8) dass die Kellerwand nach innen "gebaucht" hat, und dass aus diesem Grund die Baufirma innen die gesamte Wand abgeschrämmmt hat. Dadurch ist es zu einer weiteren Minderung und Beanspruchung gekommen. Das Bild rechts zeigt den bereits zumindest provisorisch verschlossenen Riss. (Wurde durch ein Spezialunternehmen abgedichtet) Die raue Oberfläche ist nicht, wie man vermuten könnte ein Spezialputz, sondern die abgeschremmte Betonoberfläche mit weißem Anstrich. 9) Hier soll statisch nachgerechnet werden ob die Wand dem Erddruck standhält.

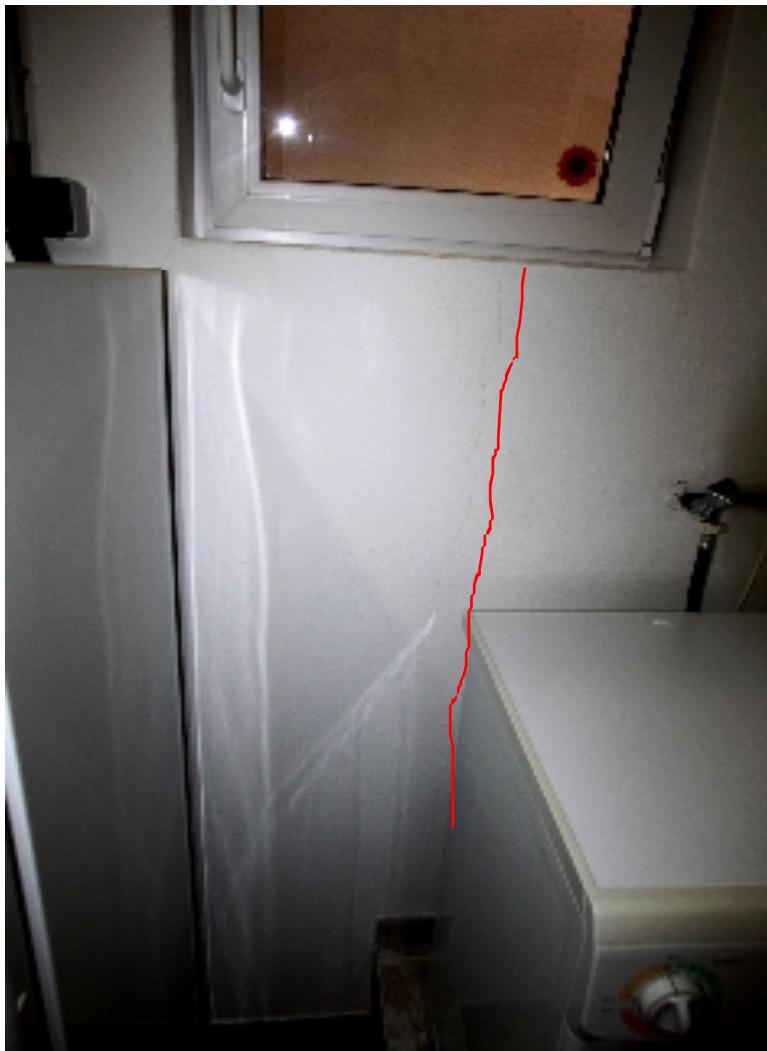
Bild 8,9: Schadensbilder Kellergeschoß

10) 2 Wassereintritte in den Keller sind bereits bekannt, an anderer Stelle sind bereits gut sichtbar Risse aufgetreten. Lt. Angaben verändert sich das Rissbild deutlich und wäre in dem Fall von Lastrissen auszugehen. Es ist hinkünftig mit weiteren Wassereintritten zu rechnen, je nach Grundwasserstand und Rissaktivität.

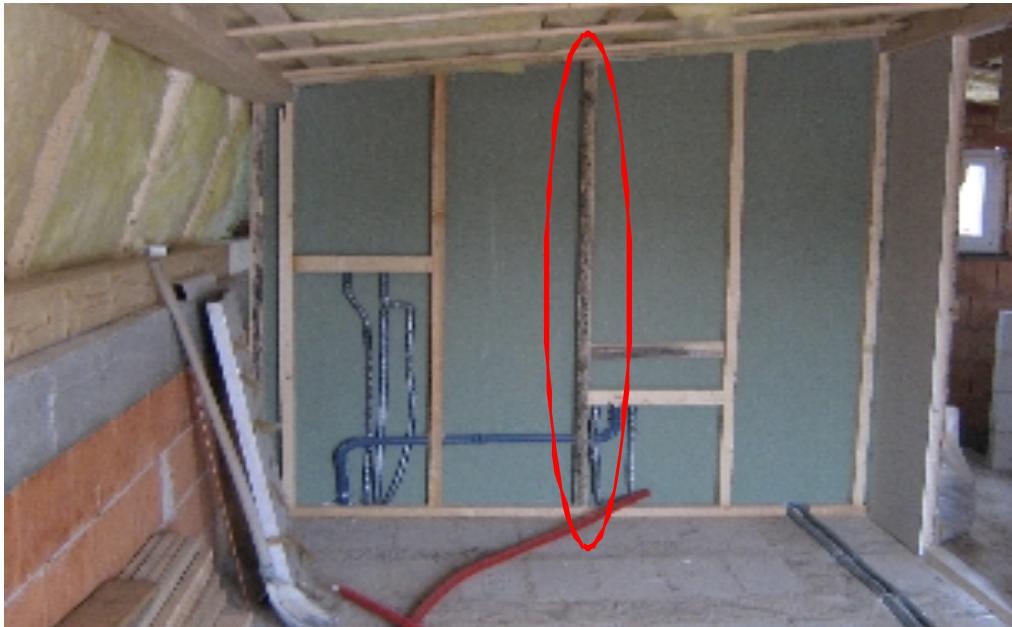
Bild 10: 1.Stock Mansardendach Trockenbauarbeiten

11) Auf den Baustellenbildern ist gut erkennbar dass wesentliche bautechnische Fehler im Bereich der Luftdichtheitsebene vorliegen müssen. Die Dampfbremse hätte VOR DEN Zwischenwänden verlegt werden müssen. Hier sind Systemfehler augenscheinlich, so daß Kondensationsschäden in der Dachkonstruktion befürchtet werden mußten. 12) Die Auftraggeber haben zu diesem Zeitpunkt eine Schwarzfärbung an zahlreichen Holzteilen reklamiert -rote Markierung- diese wurden seitens Baufirma jedoch als nicht relevant abgetan. Tatsächlich hätte derart vorgeschädigtes Holz nicht eingebaut werden dürfen. 13) Auffälligkeiten liegen weiters an der Ständerwandkonstruktion vor, hier wurden die Kanthölzer teilweise unzulässig im Querschnitt geschwächt -

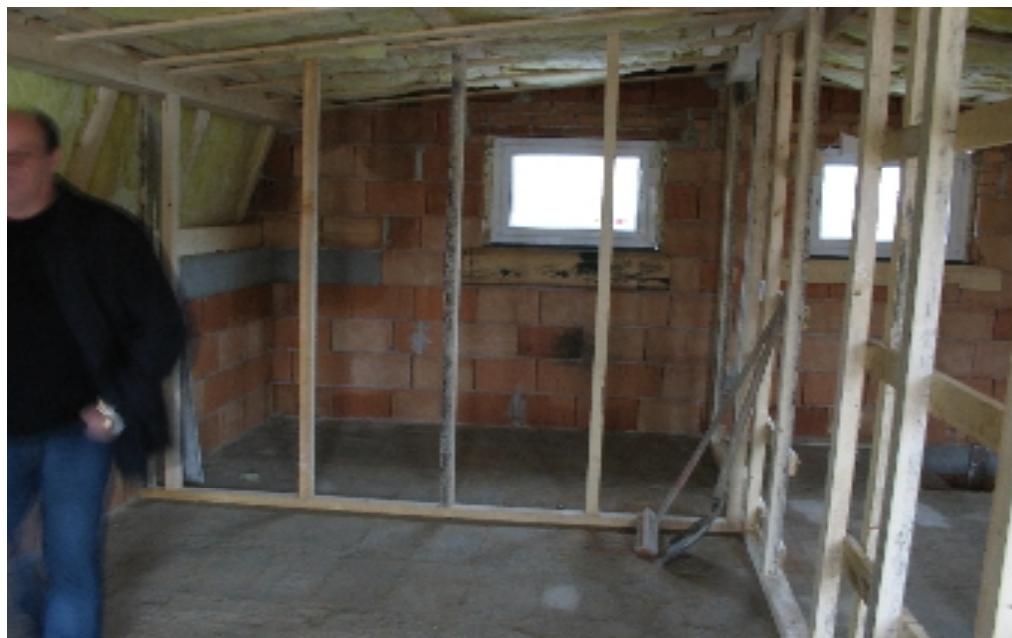
Bild 11: 1.Stock Mansardendach Trockenbauarbeiten

Mit den 11) sicher anzunehmenden Fehlern an der Luftdichtheitsebene wurden bspw. Grundlagen der ÖNORM B8110-2 nicht eingehalten. Es ist von Kondensatschäden in der Konstruktion auszugehen.

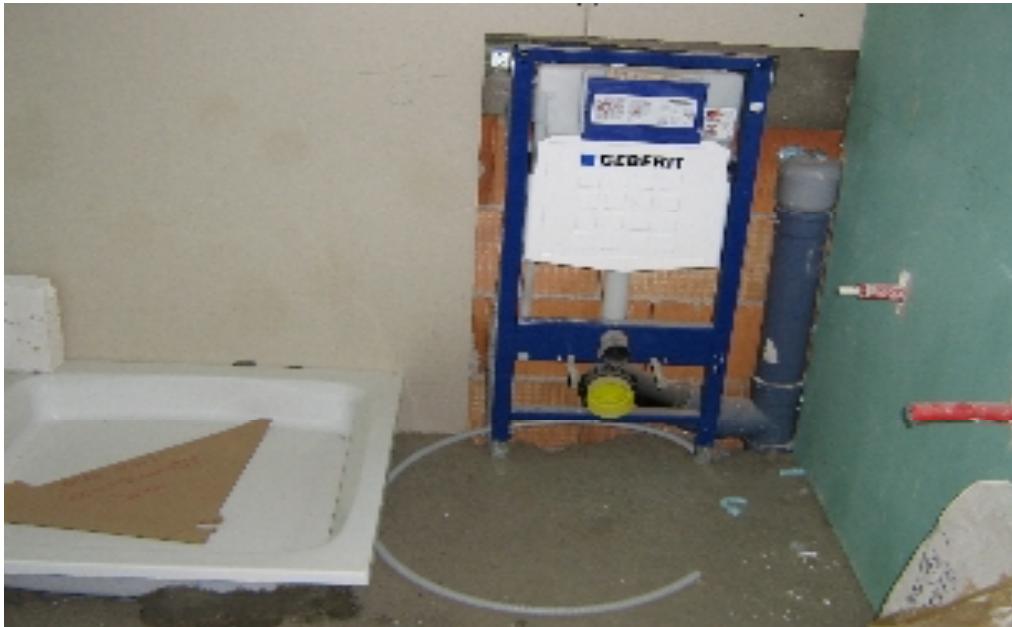
Bild 12: 1. Stock Mansardendach Trockenbauarbeiten

Alle Auffälligkeiten zur Luftdichtheitsebene werden unter der Nummer 11) zusammengefasst. Hier zeigen sich 11a) fehlende Verputzarbeiten hinter den Vorwandinstallationen und 11b) hinter den punktweise geklebten Gipskartonplatten. Dadurch entstehen konvektive Wärmebrücken und die Gefahr von Kondenswasserschäden.

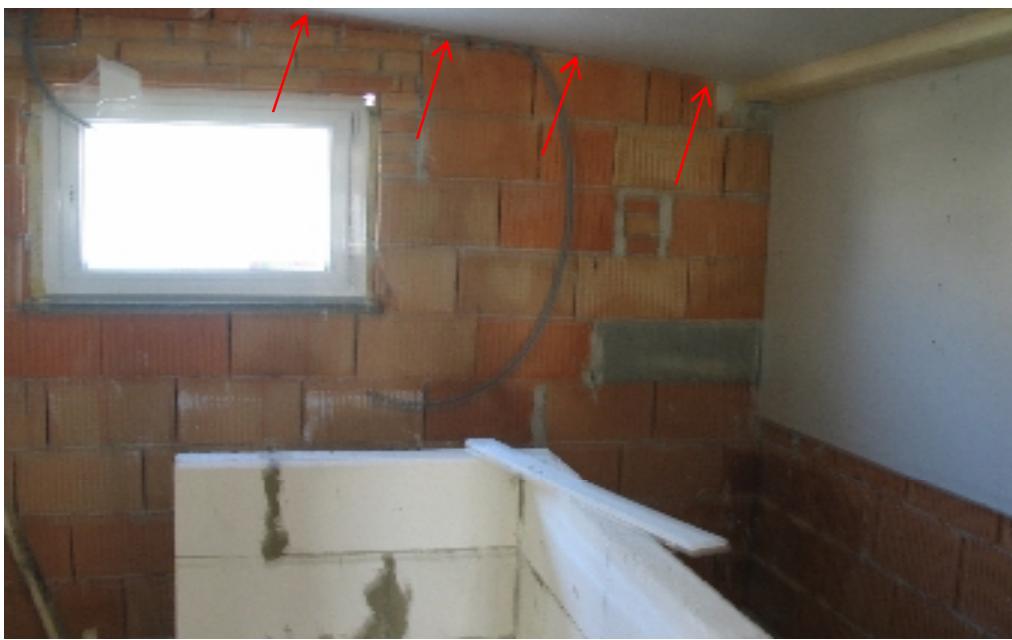
Bild 13: 1. Stock Mansardendach Trockenbauarbeiten

11c) Es zeigt sich im Anschlussbereich Dach zu Giebelmauer kein Glattstrich, dieser wäre aber als klebefähiger Untergrund zur Verklebung der Dampfbremse nötig gewesen, weswegen auch hier eine fehlerhafte Ausführung angenommen werden muss.

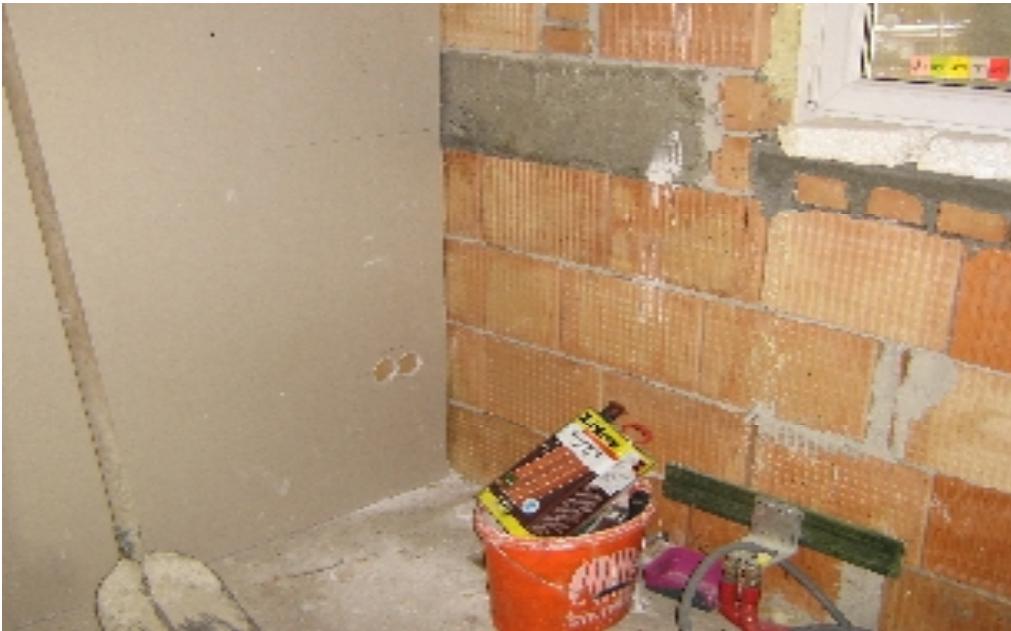
Bild 14: 1. Stock Mansardendach Trockenbauarbeiten

11a) Fehlende Verputzarbeiten im Bereich der Giebelmauern, im die Trennwand unterbricht die luftdichte Ebene und wird somit feuchtwarme Raumluft in den Dachbereich geleitet, dort ist mit Kondenswasserbildung und den entsprechende Folgeschäden zu rechnen. Zudem ist Hochlochziegelmauerwerk nicht luftdicht, demnach 11a) hier ieweils die Luftdichtheitsebene fehlt!

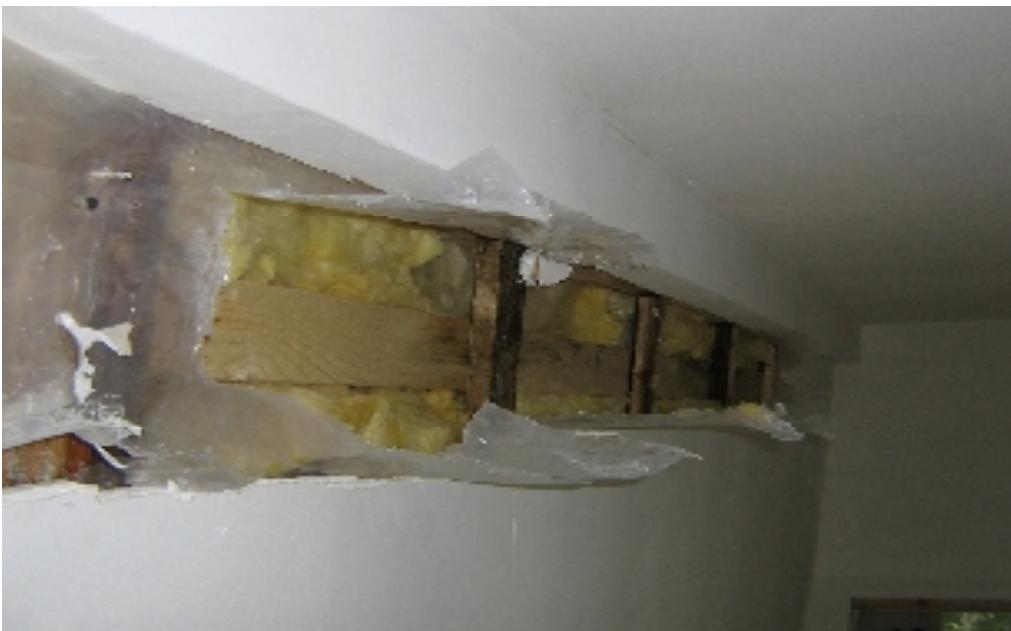
Bild 15: Erste Wasserschaden

13) Kurz nach Baufertigstellung kam es zu einem ungeklärten Wassereintritt über das Dach, die Baufirma hat nicht richtig reagiert, die Konstruktion wurde a) zu spät geöffnet und b) lt. Angaben nicht fachrichtig ausgetrocknet.

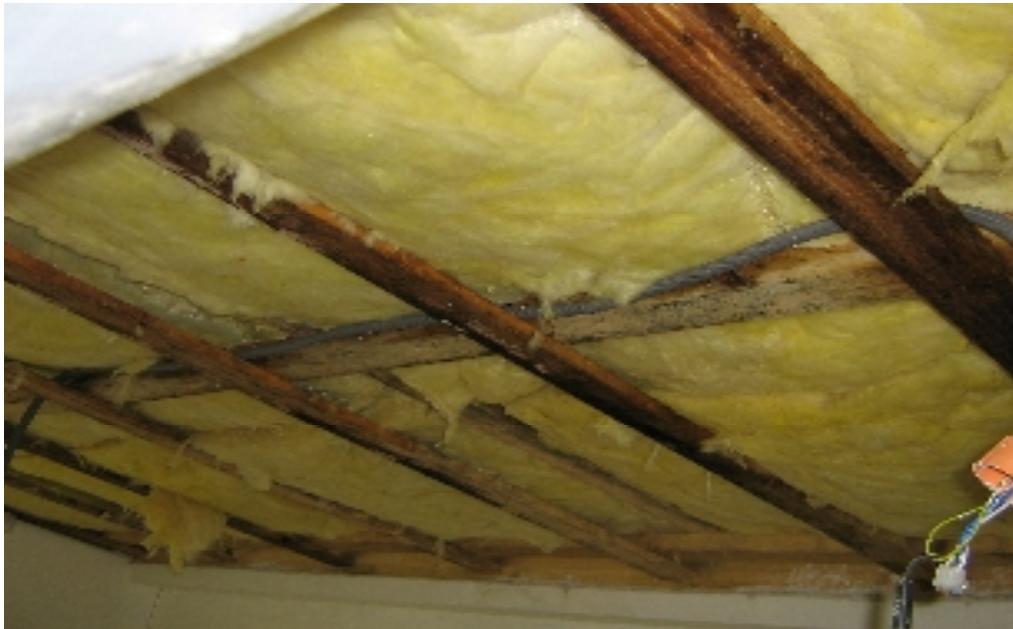
Bild 16: Erste Wasserschaden

13) Schlussendlich wurde die Gipsbeplankung im Schadensbereich entfernt, eine fachgerechte Pilzbehandlung oder professionelle Trocknungsmaßnahmen wurden nicht gesetzt. Es ist an nahezu allen Hölzern eine Dunkelfärbung erkennbar.

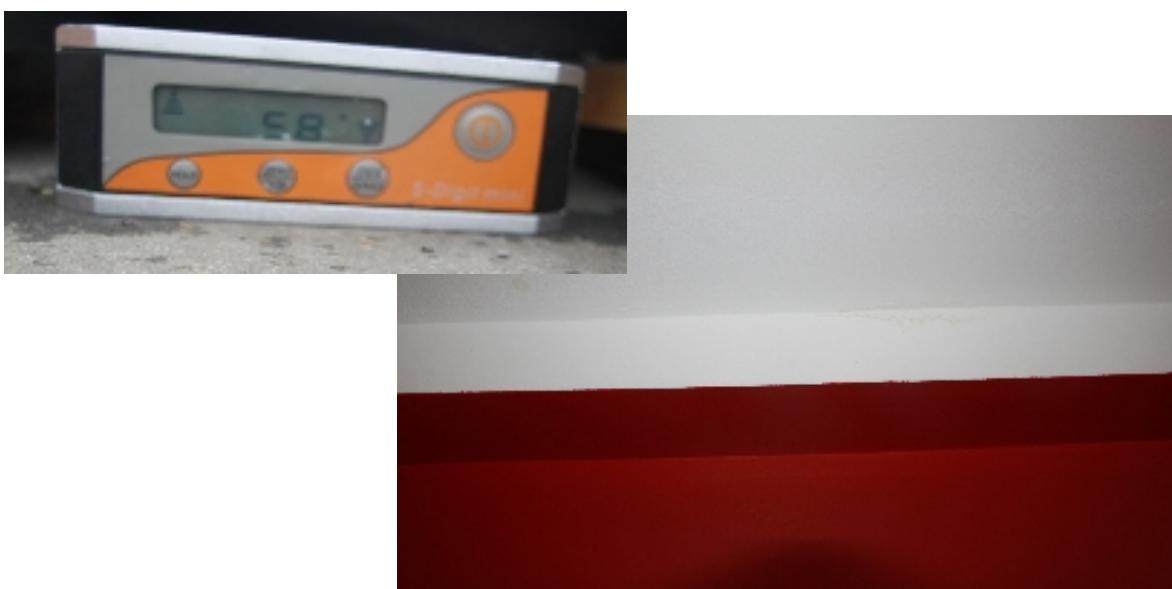
Bild 17,18: Weiterer Wasserschaden

14) Bild 17 zeigt eine Neigungsmessung am Unterdach, mit 6-7° Neigung wurde die Vorgabe für regensichere Unterdächer -17°!- wesentlich unterschritten. Auch bei allenfalls ausgeführtem erhöht regensicherem Unterdach wären 15° Mindestneigung vorgeschrieben! 15) Bild 18 zeigt einen bei starkem Regen immer wieder auftretenden kleinen Wasserfleck. Im Zusammenhang mit nun bereits mind. 2 bekannten Wassereintritten, der Vorbelastung der mikrobiell belasteten Hölzer und den Fehlern an der Luftdichtheitsebene war mit allerhöchster Wahrscheinlichkeit von einem Pilzschaden in der Konstruktion auszugehen. Daher wurde in Absprache mit der Bauherrenschaft das Dach geöffnet.

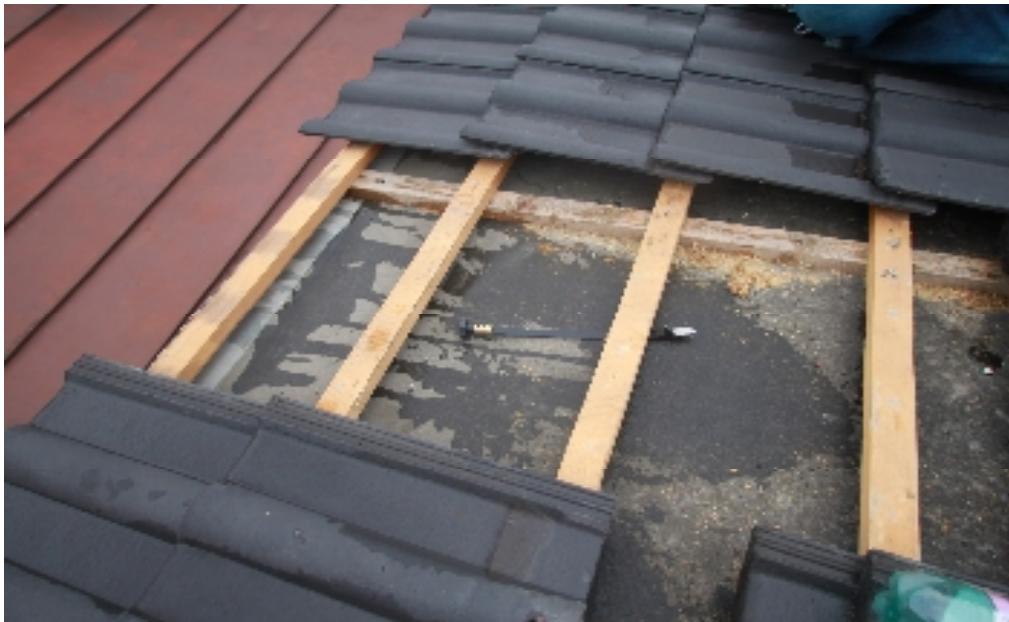
Bild 19: Schauöffnung 1 - direkt über Wasserschaden

Im flachen oberen Dachbereich wurde das Dach geöffnet, dabei zeigt sich 16) ein zu geringer Hinterlüftungsquerschnitt von 3cm, weiters 17) wurde die Schalungsbahn nicht winddicht verklebt ausgeführt.

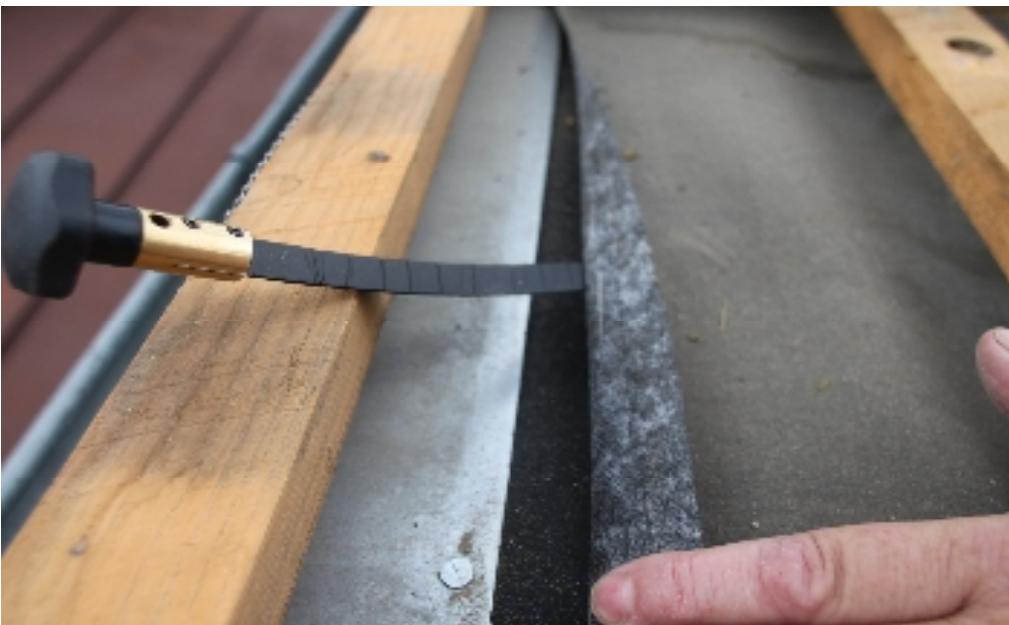
Bild 20: Schauöffnung 1 - direkt über Wasserschaden

Der 15) kleinere Wasserschaden erklärt sich mit der 18) fehlerhaften Unterdachausführung, diese hätte gemäß ONR 22219-2 Unterdachregel "erhöht regensicher" ausgeführt werden müssen. 19) Dazu kommt dass die untere Verklebung zur Übergangsverblechung nicht vorliegt. Rückstauwasser gelangt so schon über die teilweise freie Nagelung der Übergangsverblechung in die Konstruktion. Die Dachsteine 14) selbst sind für die vorliegende Neigung von 6-7° nicht geeignet und "saufen" bei jedem stärkeren Regen ab.

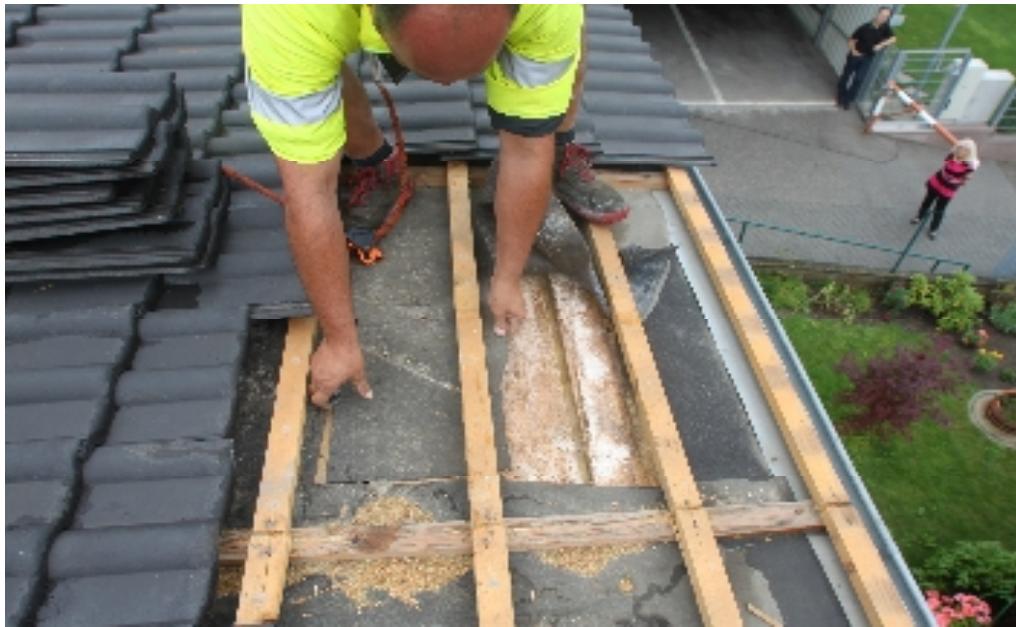
Bild 22: Schauöffnung 1 - direkt über Wasserschaden

20) Schon nach Entnahme der Schalungsbahn zeigen sich Mycelien zwischen Schalung und Schalungsbahn. Der Dachstuhl ist von HOLZZERSTÖRENDEN PILZEN befallen!

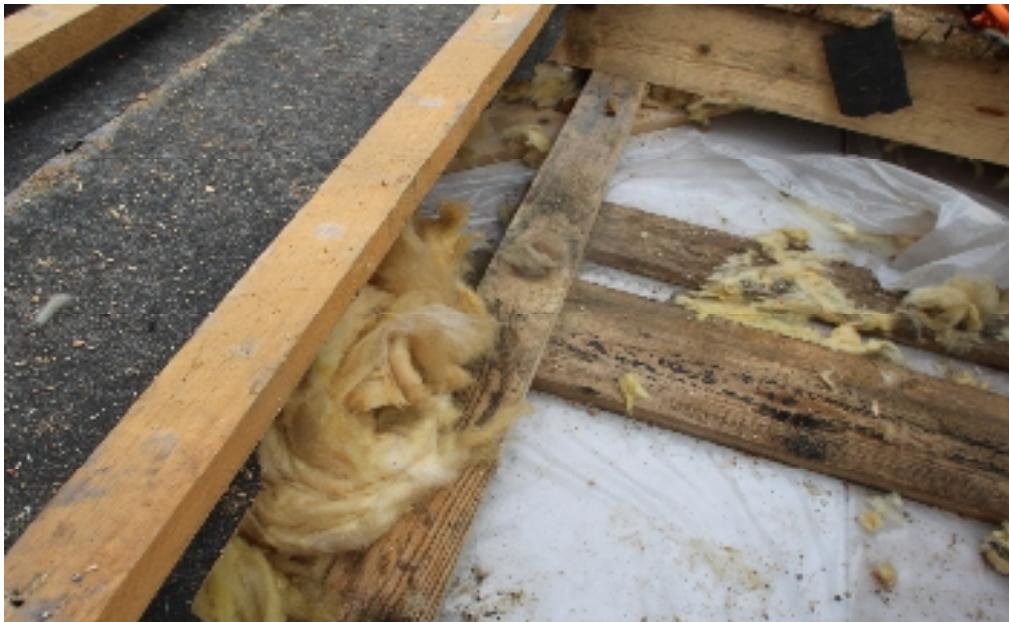
Bild 23: Schauöffnung 1 - direkt über Wasserschaden

20) Im gesamten Schauöffnungsbereich zeigen Fäulnisschäden, gesättigt nasses Holz, Insektenbefall und Schimmelpilzbefall. Der Dachstuhl ist bereits in seiner Tragfähigkeit geschwächt, eine Sanierung muss noch vor dem kommenden Winter begonnen werden! 11) Zudem zeigen sich auch im Flächenbereich Fehler an der Dampfbremse welche plötzlich aufhört!

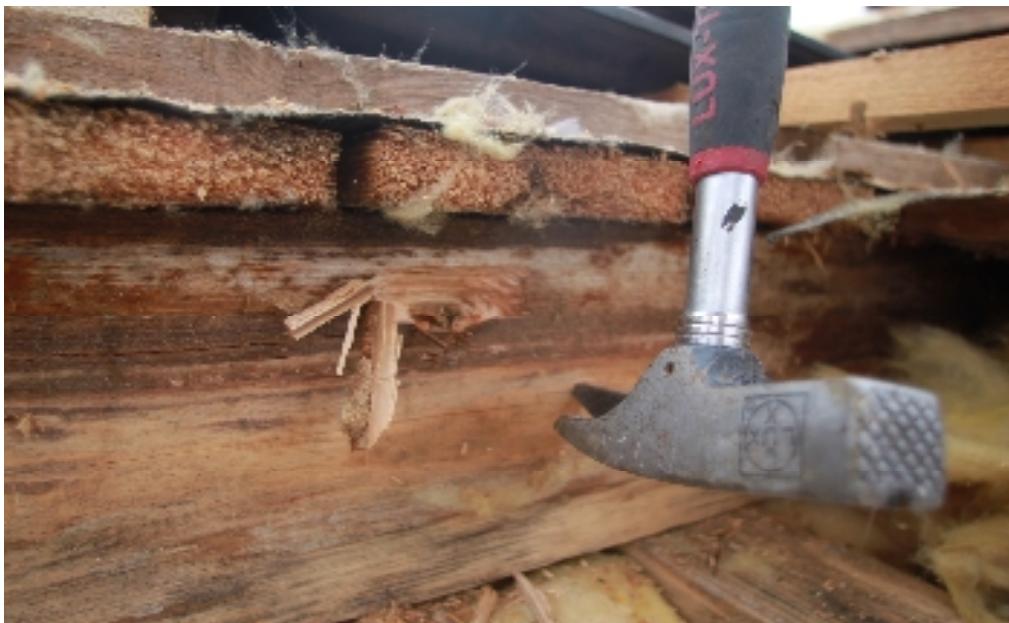
Bild 24: Schauöffnung 1 - direkt über Wasserschaden

20) "Hammerprobe", das obere Drittel der Sparren ist durch Braunfäule geschwächt.

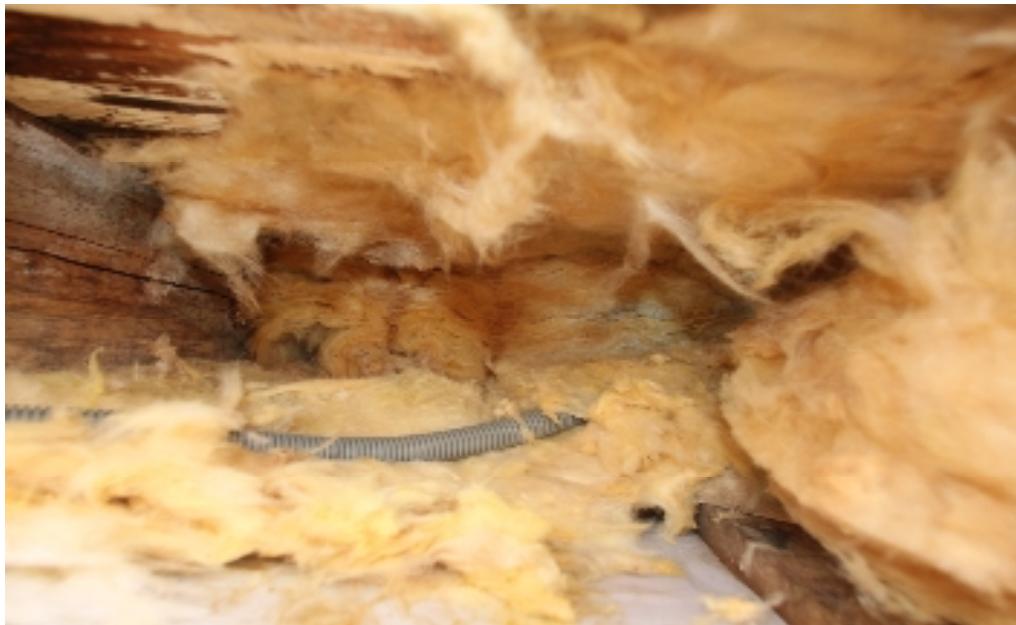
Bild 25: Schauöffnung 1 - direkt über Wasserschaden

20) Die gesamte Dämmung ist feucht, starker Ameisenbefall feststellbar. Eine alleinige Ursache für die Durchfeuchtung ist schwer anzugeben. Ob hier Niederschlagswasser ständig eintritt oder Kondensat- und stattgefundene Wasserschäden nicht austrocknen können soll nicht relevant sein.

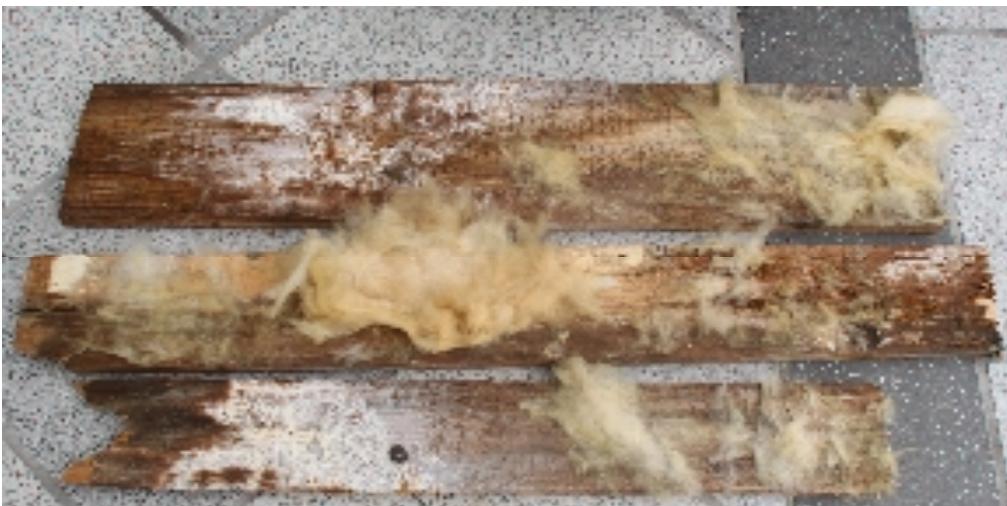
Bild 26: Holzentnahme zu Schauöffnung 1

20) Die Bretter sind durch den Pilzbefall teilweis zur Gänze zerstört.

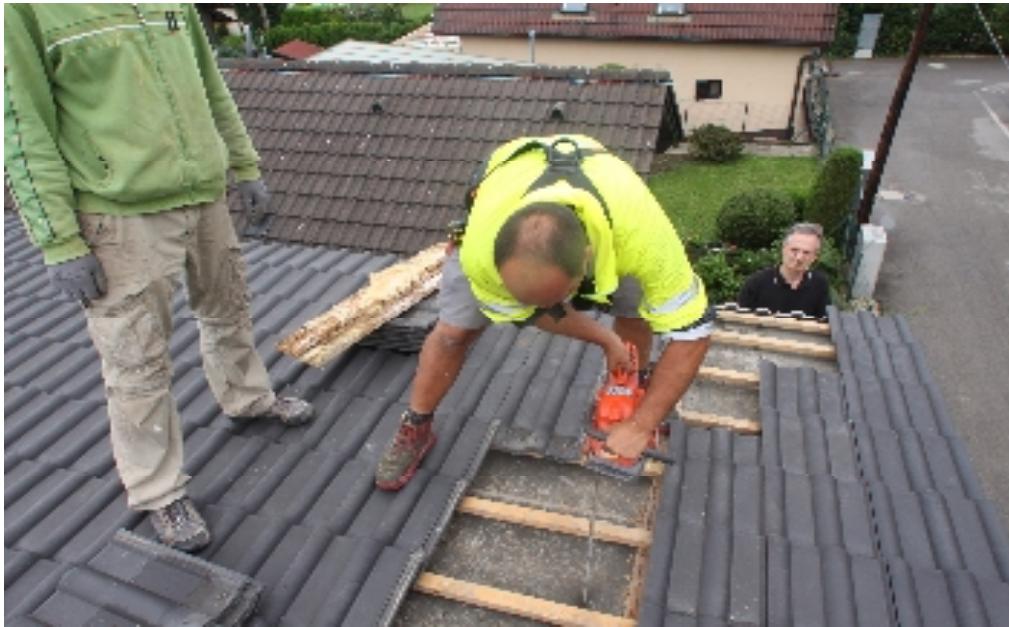
Bild 27: Schauöffnung 2 - Dachfläche gegenüber

An anderer Stelle - über dem Bad - wurde ein weiterer kleiner Bereich geöffnet.

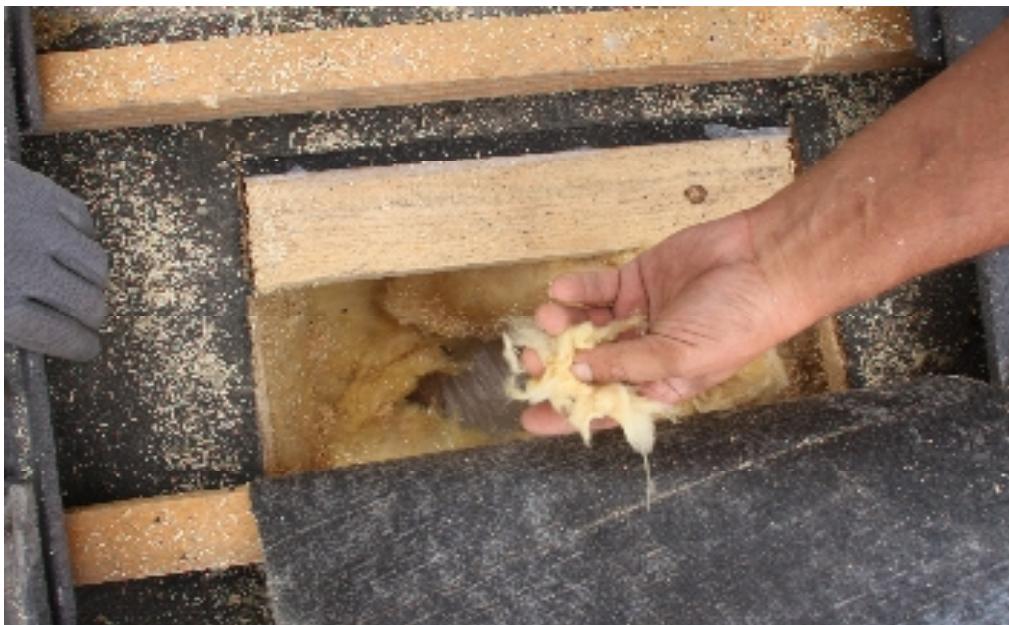
Bild 28: Schauöffnung 2 - Dachfläche gegenüber

21) Die Dämmung ist auch hier feucht, Schimmelpilzbefall ist feststellbar, jedoch in einem wesentlich kleineren Ausmaß. Ob Holzschäden vorliegen wurde nicht geklärt.

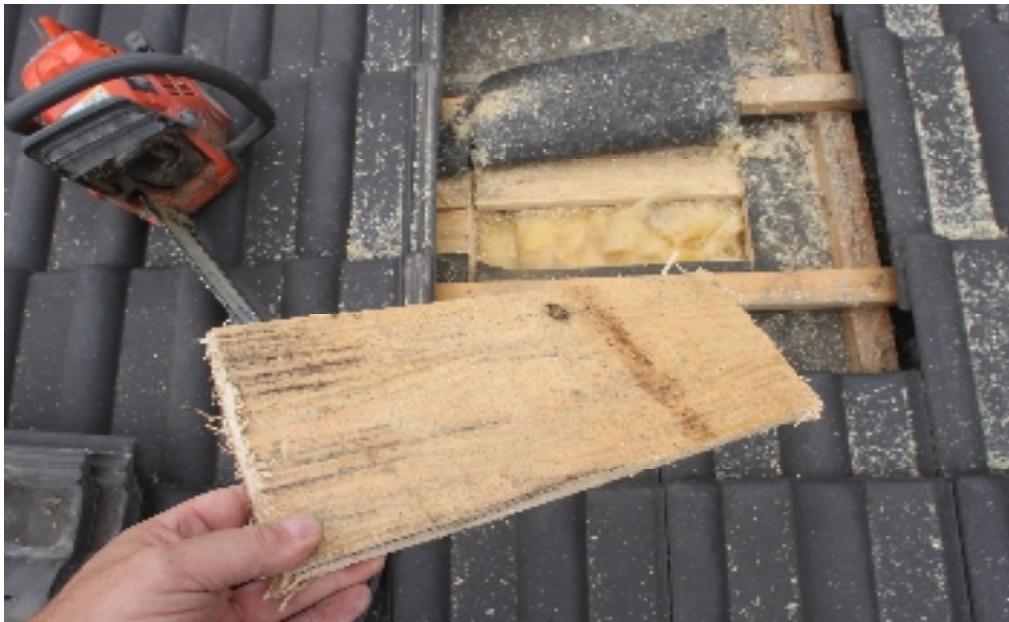
Bild 29: Schauöffnung 2 - Dachfläche gegenüber

21) Bretterschalung an der Innenseite leicht mit Schimmelpilzen befallen.

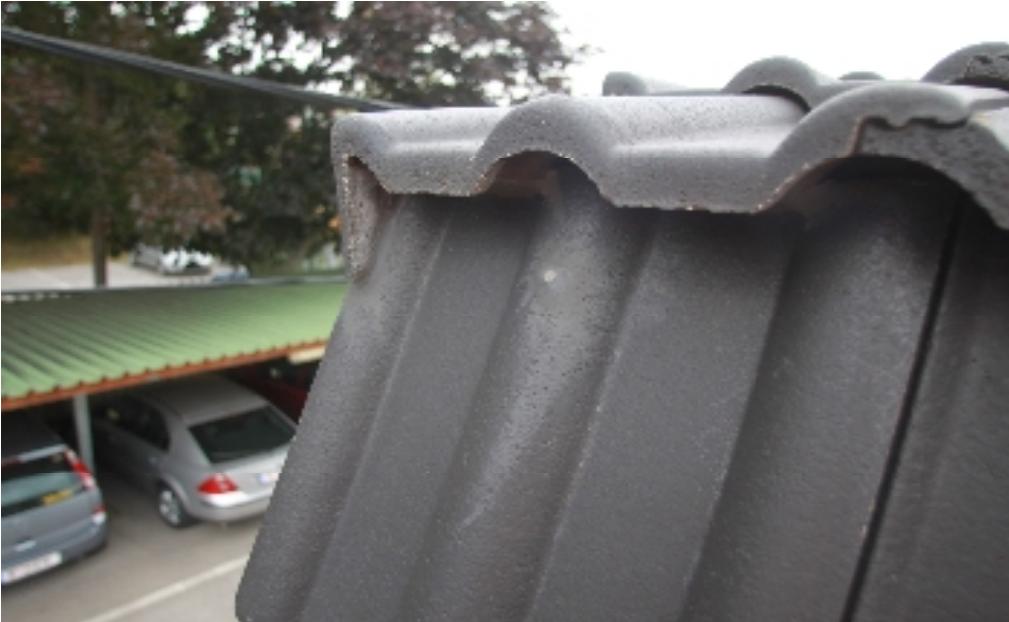
Bild 30: Dachdeckung Firstschare

22) Die Firstschare im Bereich des steilen Mansardendaches ist fehlerhaft ausgeführt, die "Nasen" wurden abgeschnitten und der Dachstein jeweils mit einem 22) blanken, nicht wie in der ÖNORM B2219; B7219 vorgeschriebenen feuerverzinkten Nagel befestigt. Der Nagel ist 23) frei bewittert und in nicht zulässiger Weise mit Silikon verschmiert

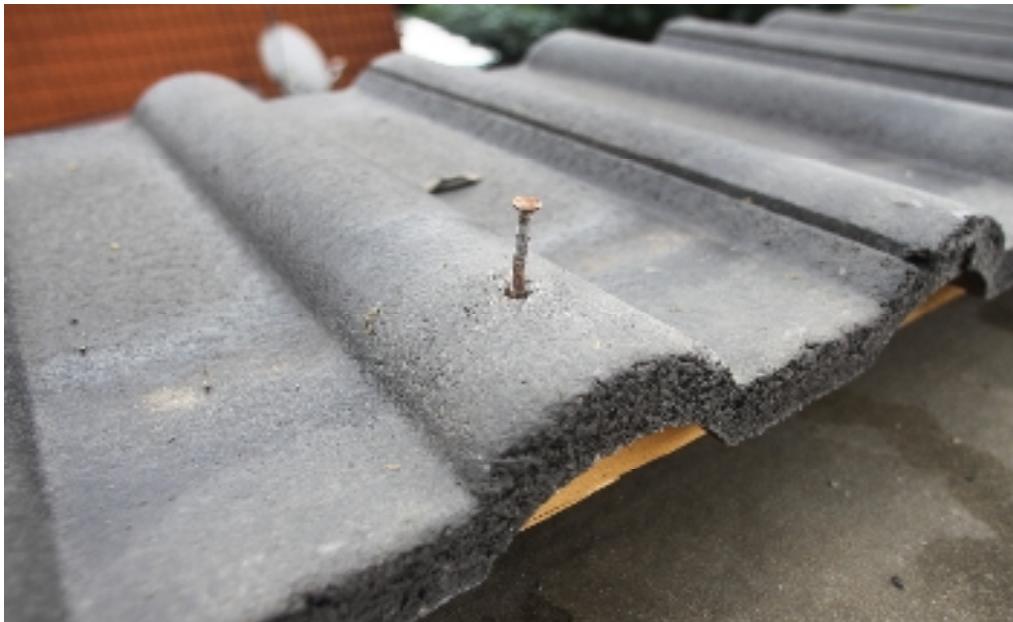
Bild 31: Dachdeckung - Befestigung

23) Die Dachdeckung ist nicht ausreichend nach ÖNORM B7219 in den Randbereichen 2-steinbreit befestigt. Und im Bereich wo eine Nagelung vorliegt 22) ist diese nicht feuerverzinkt ausgeführt worden, somit ist mit Dachsteinbruch aufgrund Rostsprengung zu rechnen.

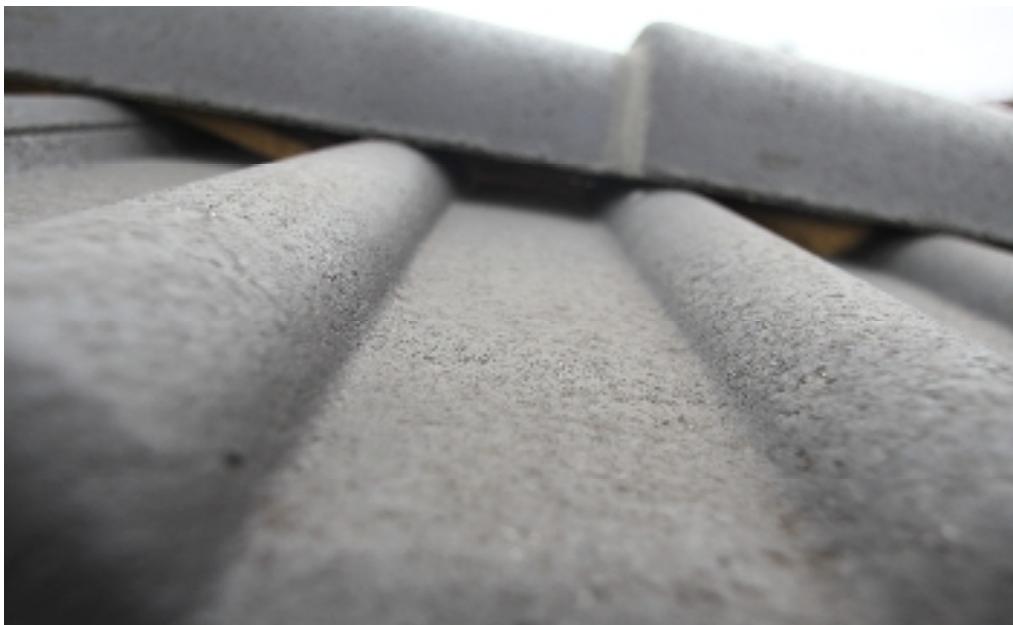
Bild 32: Dachdeckung - First

24) Im Fristbereich fehlen Trockenfirstelemente als Schutz vor Wind- Regen- und Schneeeintritt.

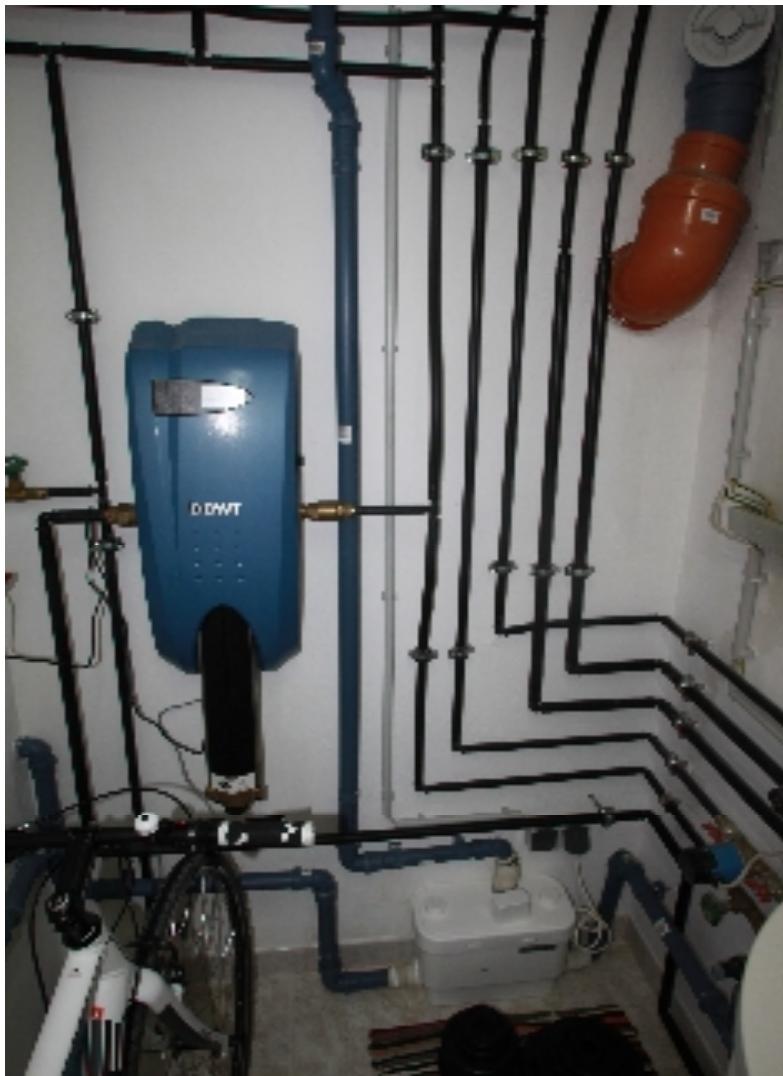
Bild 33: Sonstiges - Haustechnikraum - Hebeanlage

25) Die Rohrleitungsdämmung der Warm- und Kaltwasserleitungen ist fehlerhaft, 26) die Abwasserohre der Hebeanlage sind nicht mittels Druckleitungen ausgeführt. Die PVC-Rohre sind nur bis 0,5bar Druck geeignet. Es könnte bei einem Pumpvorgang zu einem Rohrbrüchen kommen.

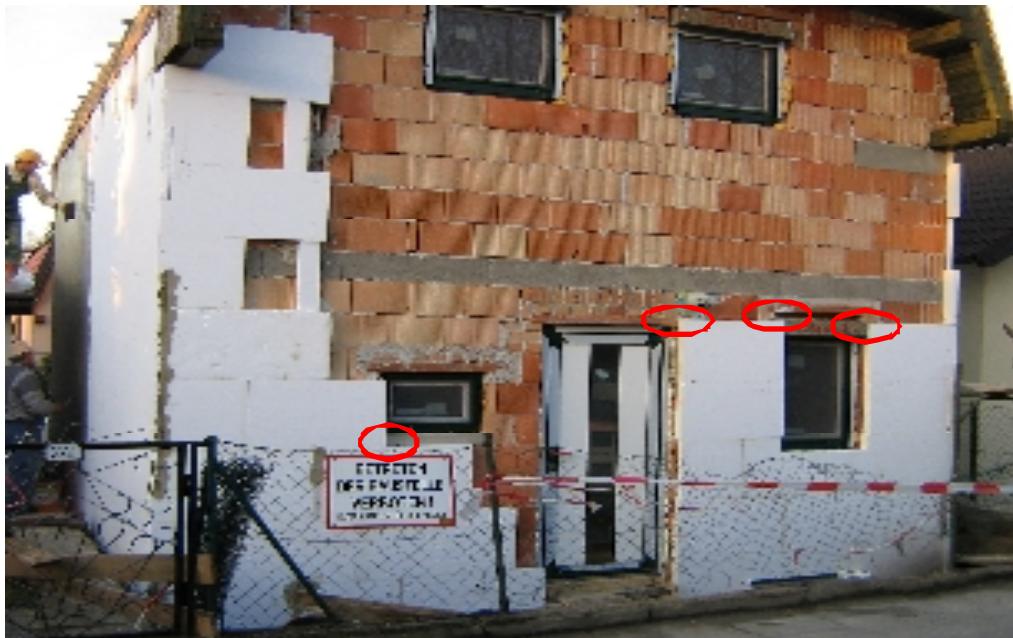
Bild 34: Sonstiges Fenster-Türeinbau und WDVS

27) Die Fenster und Türen wurden nicht nach den Vorgaben der ÖNORM B5320 "Bauanschlussfuge" eingebaut. Es fehlt augenscheinlich innen eine luftdichte Ausführung, sowie außen eine wind- und schlagregendichte. 28) Das Wärmedämmverbundsystem (WDVS) ist fehlerhaft und entspricht nicht den ÖNORMEN B6410, B6400, wie auch nicht der Werkvertragsnorm ÖNORM B2259. Fehler zeigen sich in den Eckbereichen wo Stoßfugen vorliegen wie auch im Bodenbereich wo augenscheinlich EPS-Platten im Spritzwasserbereich ohne Feuchteschutz vorliegen.
