GUTACHTLICHE STELLUNGNAHME "BILD-DOKUMENTATION"

BESTANDSBEWERTUNG NACH BAUTEILÖFFNUNG UND ORTSBEGEHUNG ZU XXX XXX

6. BILDDOKUMENTATION

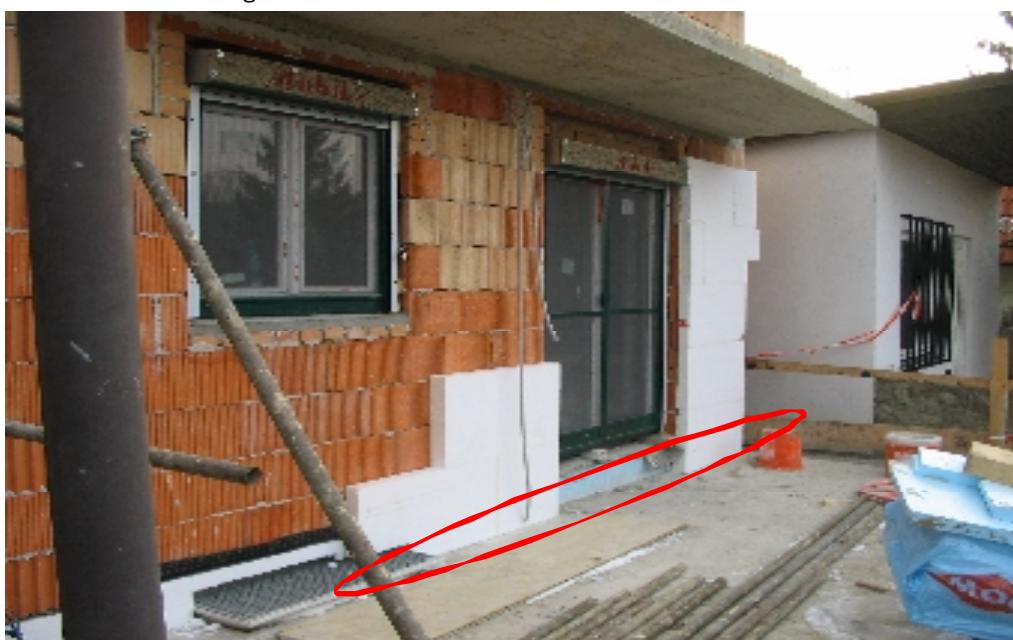
Bild 35: Sonstiges Fenster-Türeinbau und WDVS

28) Die feuchteempfindlichen EPS-Dämmplatten liegen direkt auf der Betonplatte auf. Eine Feuchtigkeitsabdichtung wurde lt. Angabe nicht ausgeführt.

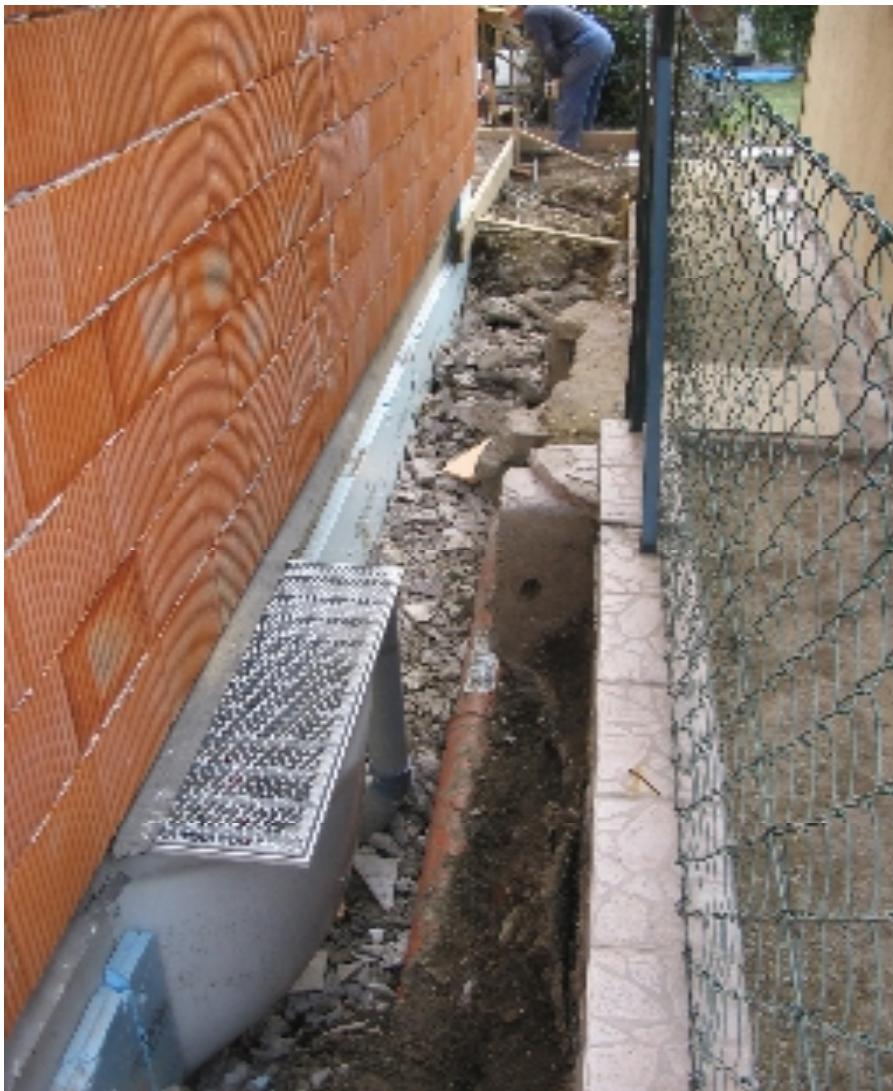
Bild 36: Kanalrohre

29) Die Rohrbettung ist in dilettantischer Ausführung erfolgt, die Rohrbettung entspricht nicht den geltenden Normen wie bspw. ÖNORM B2503 oder ÖNORM EN 1610, es fehlt eine wirksame untere wie auch obere Bettungsschicht. Eine Hinterfüllung der Leitung (Zwickelverdichtung) kann mit dem vorliegenden Bauschutt nicht ausgeführt worden sein. 30) Allgemein ist festzustellen dass der Arbeitsgraben unzulässigerweise mit Bauschutz und ohne 31) Verdichtung verfüllt wurde. 32) Setzungsschäden im Bereich der Gehwege sind bereits festgestellt worden.
