GUTACHTLICHE STELLUNGNAHME "BILD-DOKUMENTATION"

XXX

AUFLISTUNG VON
AUFFÄLLIGKEITEN UND
BAUTECHNISCHEN FEHLERN
NACH DER BEGEHUNG VOM 2.11.2010
IN
XXX
1220 WIEN

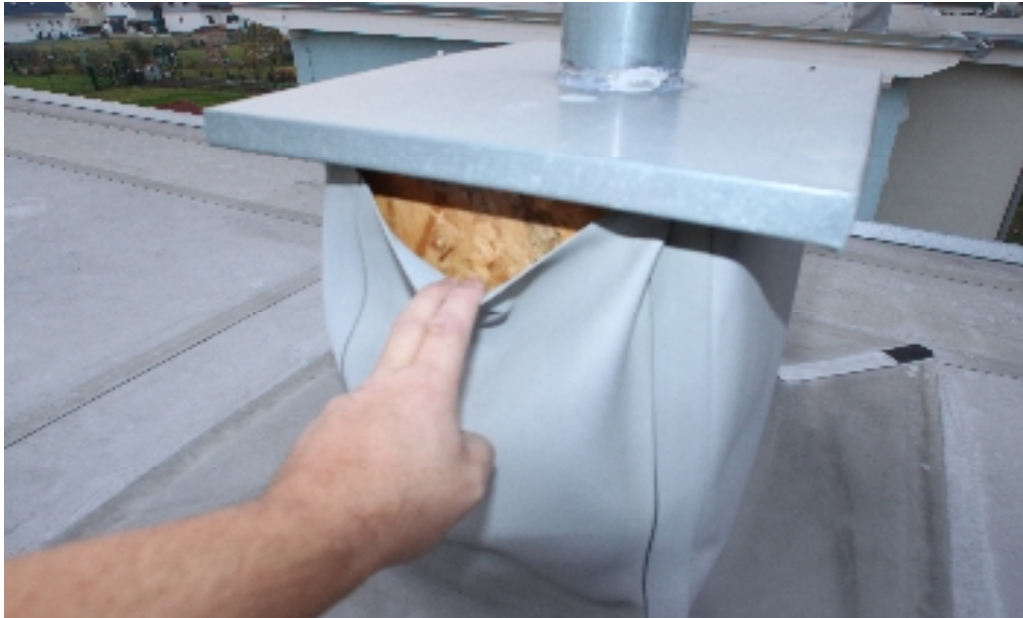
Bild 2: Detail zu Bild vor

Baufehler / Auffälligkeit Nr.1) Bei der Erstbegehung vom 2.11.2010 wurde u.A. eine offene, nicht schlagregensichere Folienabdichtung festgestellt. Dieser Baufehler wurde lt. Angaben und Bildnachweis seitens Hr. xxx bereits behoben. Weiters auffällig 2) ist ein augenscheinlich ungedämmter Lüftungskamin ohne Schachtentlüftung mit einem ungedämmten Lüftungsrohr. Es wird empfohlen im Winter den Lüftungskasten mittels Hohlraumsonde auf Schimmelbefall zu prüfen. Lüftungsrohre über Dach sind gegen Kondenswasserbefall zu dämmen.

Detail zu 1) vormals offener Folienhochzug. (Bereits behoben)

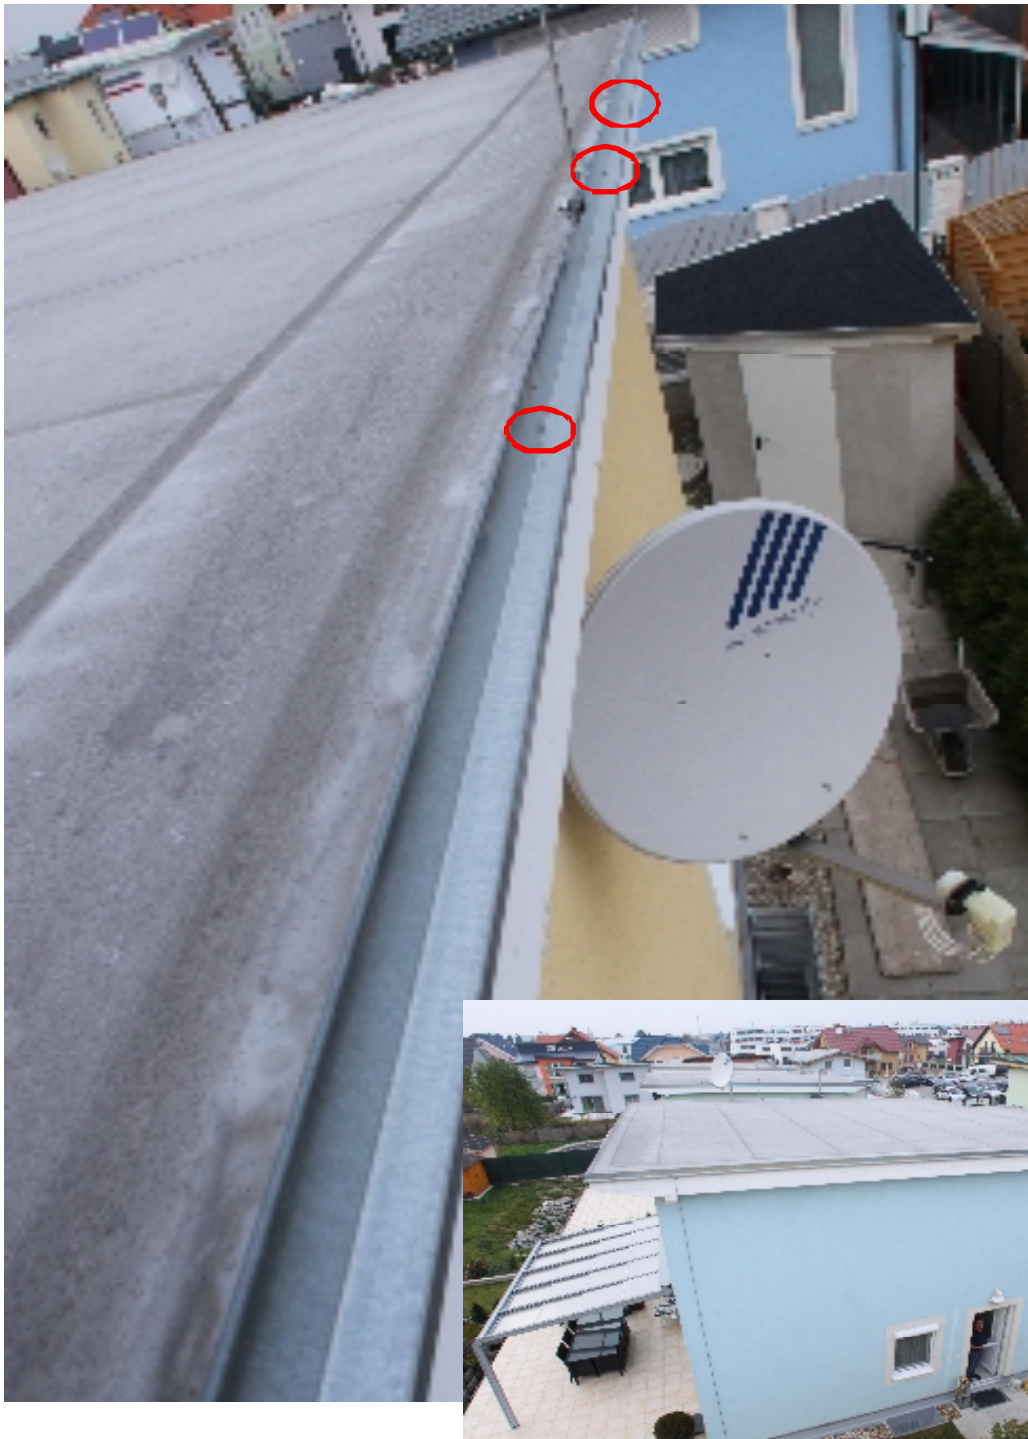
Bild 3,4: Giebeleinfassungen Foliendach

3) Bleche sind gemäß ÖNORM B2221 und Spenglerfachregeln nicht direkt am Untergrund zu befestigen. Die bestehende Verschraubung ist nicht zwängungsfrei und direkt bewittert. Es ist mit späteren Sturmschäden zu rechnen.

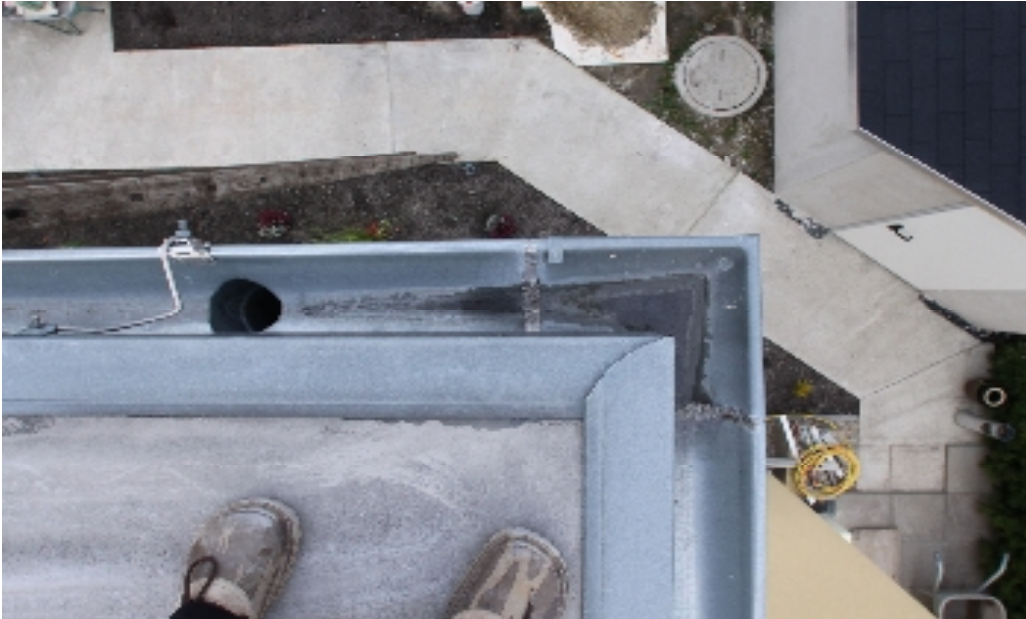
Bild 5: Hängerinne Dach

4) Die Hängerinne ist teilweise ohne ausreichendem Gefälle hergestellt, es läßt sich Pfützenbildung in der verzinkten Stahlblechrinne feststellen.

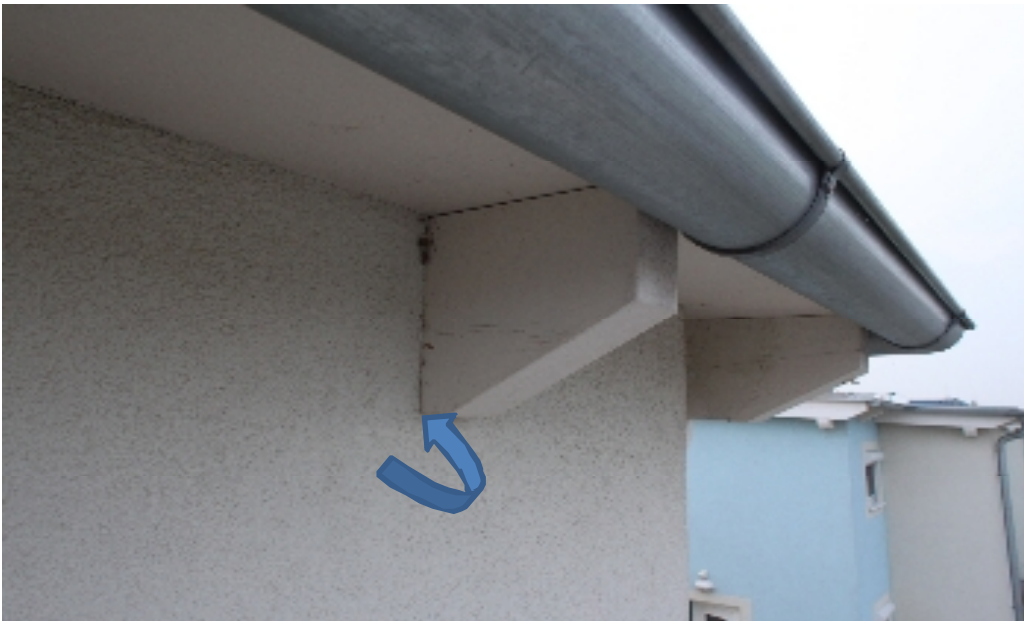
Bild 6: Wärmedämmverbundsystem (WDVS)

5) Gemäß ÖNORM B8110 (Wärmeschutz im Hochbau - 2003) und den Werkvertragsnormen B 6400 (2004), B6410 (2004) ist das WDVS winddicht an die Bauteilab- und Anschlüsse anzubinden. Ein Dichtband ist im Bereich der Dachsparren bei der Begehung zerstörungsfrei nicht festzustellen gewesen. Eindringendes Wind und am schräg abgeschnittenen Sparrenkopf ablaufendes Niederschlagswasser kann allenfalls in die Konstruktion eindringen.

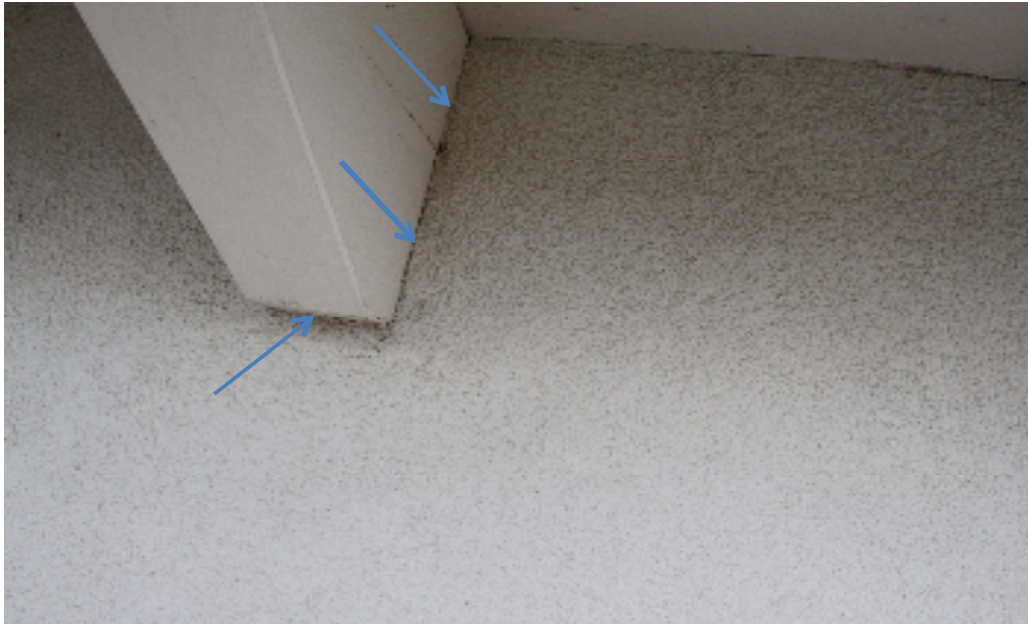
Bild 7: Detail zu Bild vor

5) Detail zu Bild vor

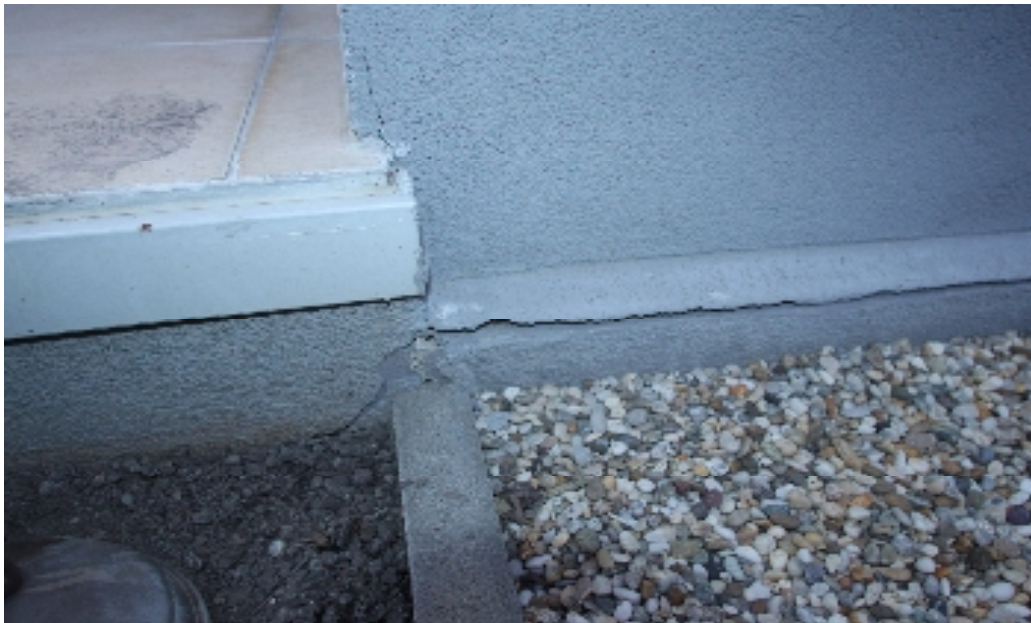
Bild 8: WDVS - Sockelbereich

6) Im Sockelbereich ist es augenscheinlich aufgrund fehlerhafter Verdichtung der Erde in den Arbeitsgräben zu Setzungen gekommen. 7) Weiters ist der Übergangsbereich zur Perimeterdämmung fehlerhaft, es liegen nahezu im gesamten Sockelbereich bauschädliche Setzungsrisse vor. Die Ausführung ist nicht den Werkvertragsnormen B 6400 (2004) / B 6410 (2004) ...

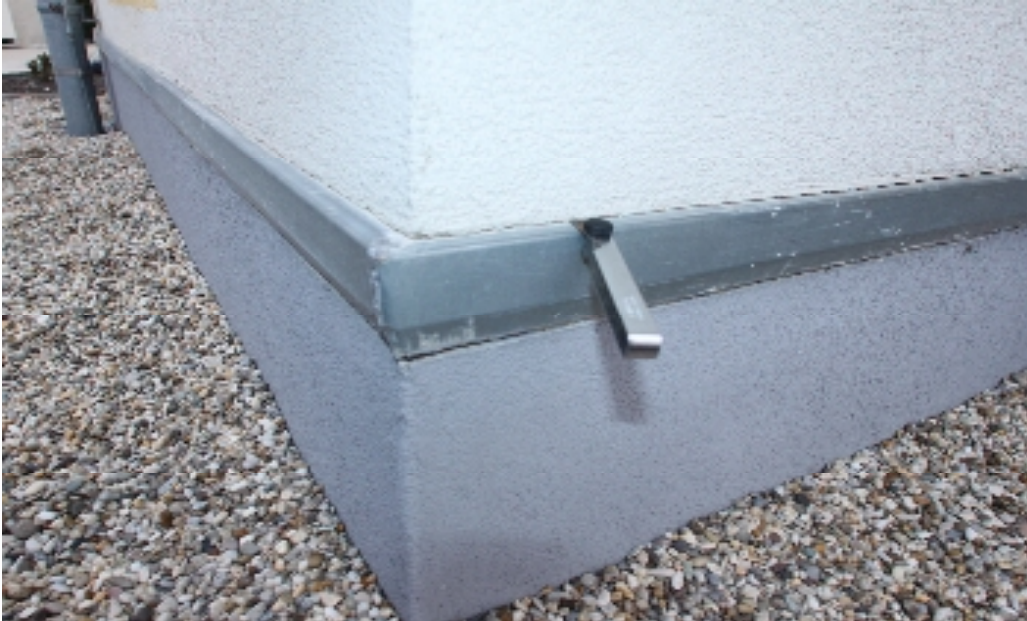
Bild 9: WDVS - Sockelbereich

8) Die montierte Putzleiste ist fehlerhaft, der obere Schenkel augenscheinlich ohne ausreichender Neigung und Dichtband. Mit Wassereintritten ist zu rechnen. 9) In eingebauten Bereichen an der Fassade entspricht eine verzinkte Stahlverblechung nicht den Vorgaben an die Gebrauchstauglichkeit, es ist mit Rostbildung zu rechnen, ein

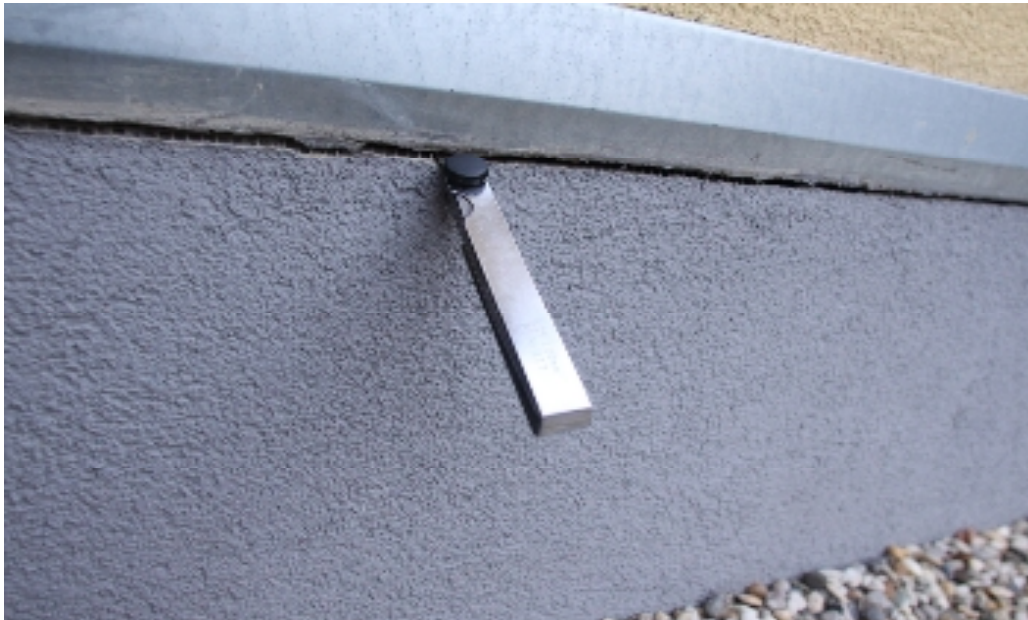
Bild 10: WDVS - Sockelbereich

10) Das WDVS ist im Sockelbereich unterhalb der Putzleiste nicht schlagregensicher, Wasser dringt ungehindert in die Konstruktion ein.

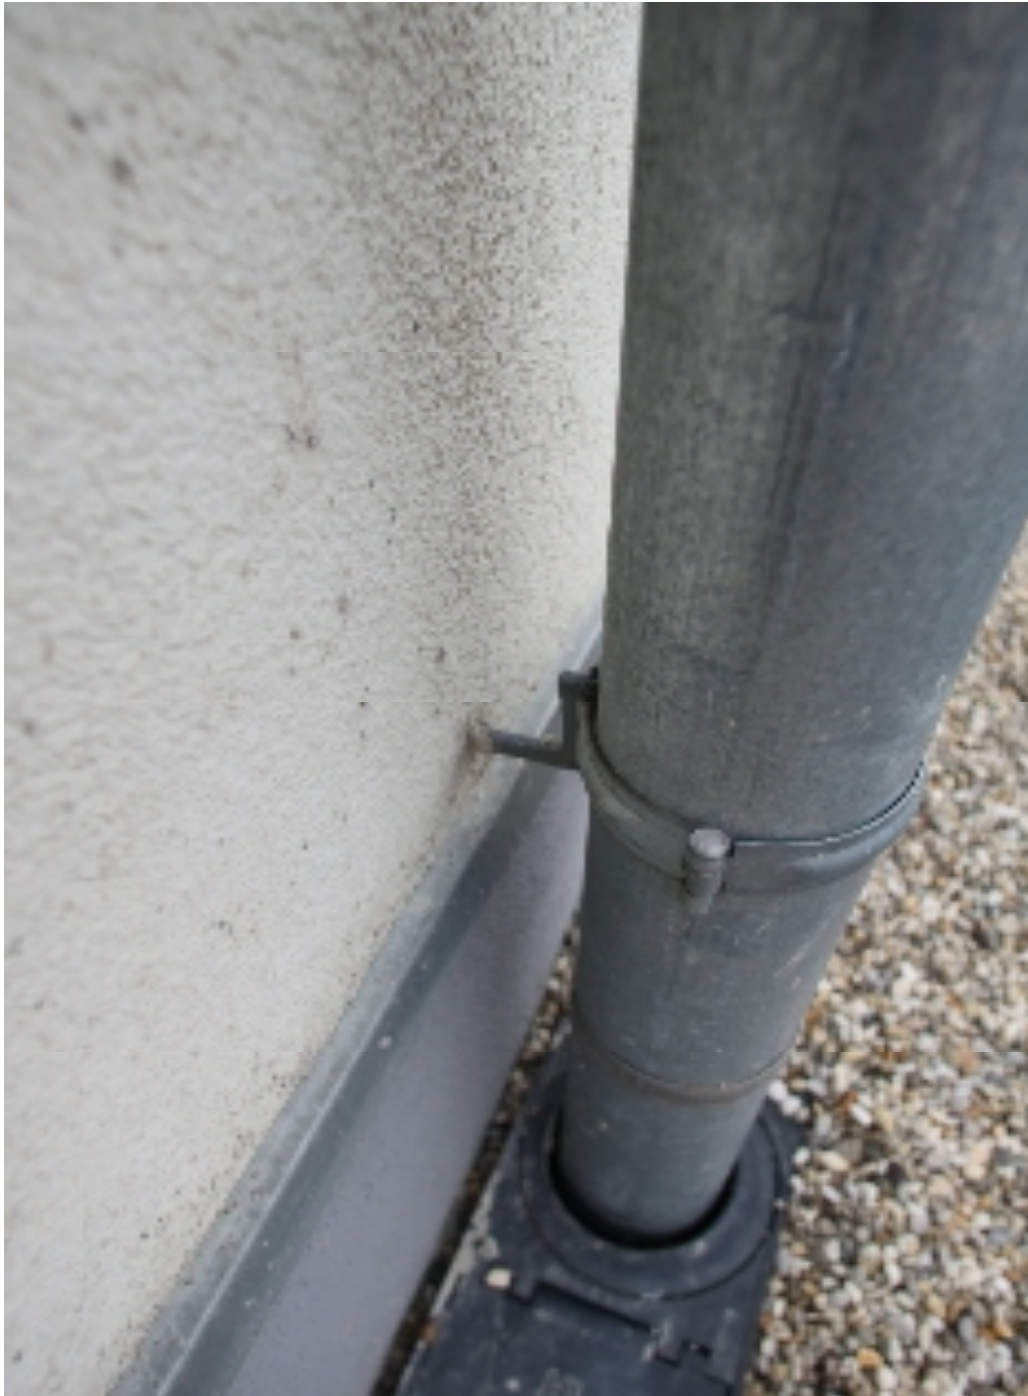
Bild 11: WDVS Fallrohrbefestigung

11) Die Fallrohrschele ist verkehrt (90° Drehung) eingeschlagen, 12) ein Dichtstoppel fehlt, Niederschlagswasser kann in das WDVS eindringen.

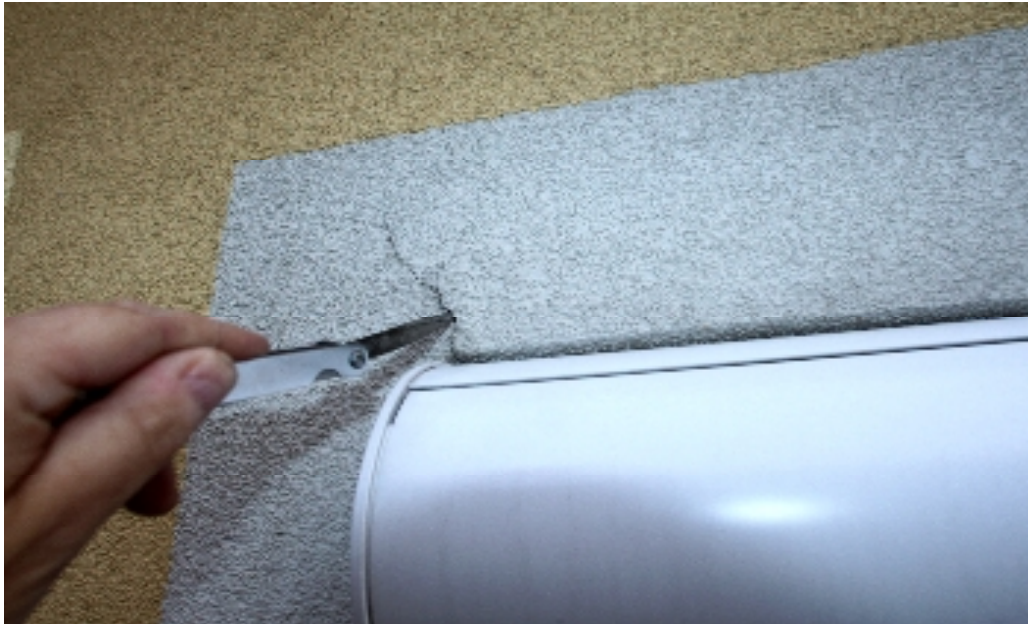
Bild 12: WDVS Rissbildungen

13) Die Eckbereiche zu den Fenster-Türen weisen zahlreiche Risse auf, es ist von einer fehlenden oder fehlerhaften Diagonalbewehrung auszugehen. Die Risse sind teilweise über 0,4mm breit und daher als bauschädlich anzusehen.

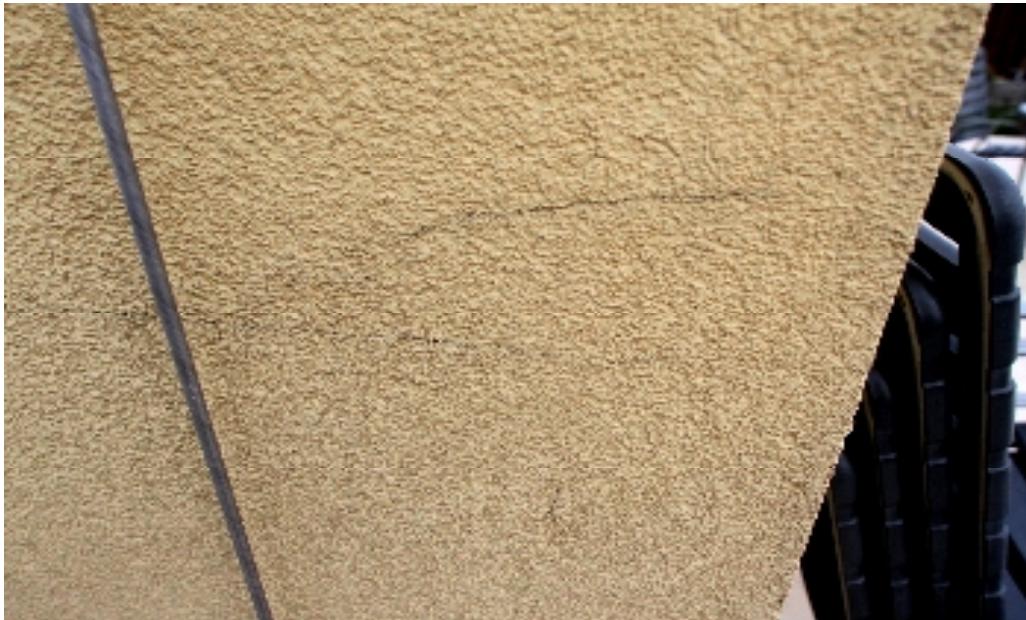
Bild 13: WDVS Rissbildungen

14) Rissbildungen mitten in der Fassade weisen auf eine grundsätzlich fehlerhafte Befestigung bzw. Verklebung, allenfalls auch auf Setzungen im Mauerwerk hin.

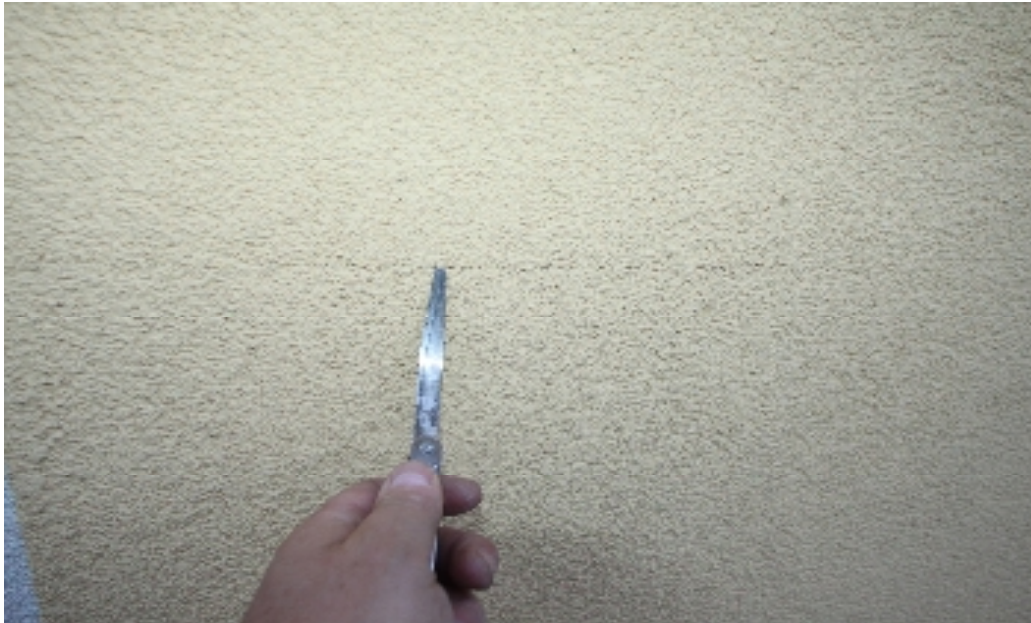
Bild 14: WDVS Rissbildungen

14) Wie Bild vor, Rissbildung im Bereich Dämmplattenstoß. Es ist davon auszugehen dass sich die Rissbildung weiter verstärkt.

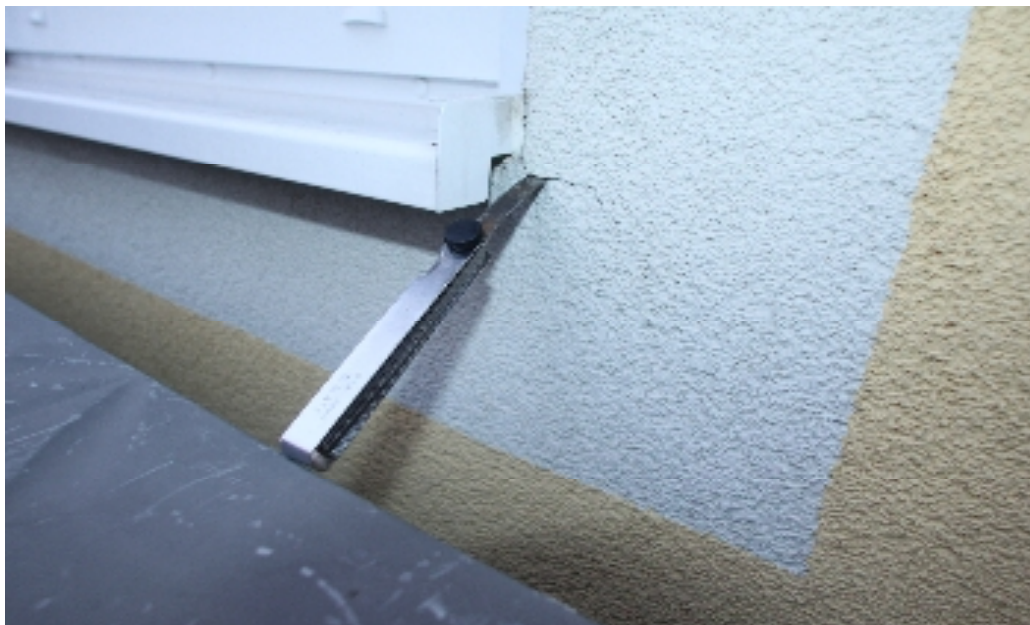
Bild 15: WDVS Rissbildungen

13) Wie Bild 12, jedoch im Bereich der Fensterbänke

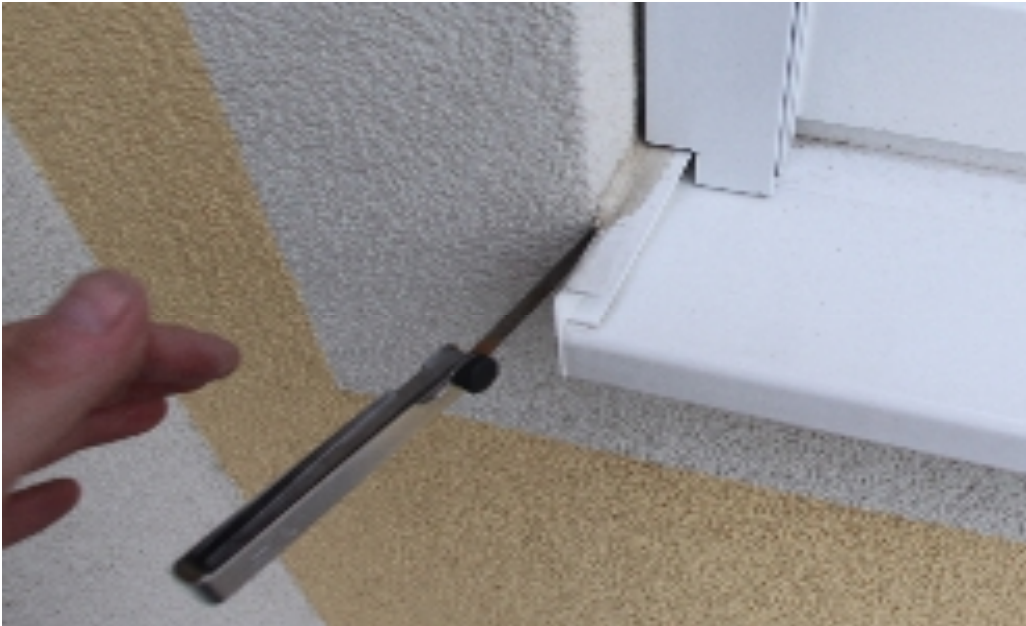
Bild 16: WDVS Sohlbank

15) Fehlerhafte Sohlbankmontage, die vorgeschriebene Mindestneigung von 5° wird teilweise unterschritten, die Vorköpfe sind nicht wie vorgesehen EINgeputzt sondern diese stehen an der Laibung ohne wirksamen Dichtband an. Eine schlagregensichere Ausführung liegt nicht vor.

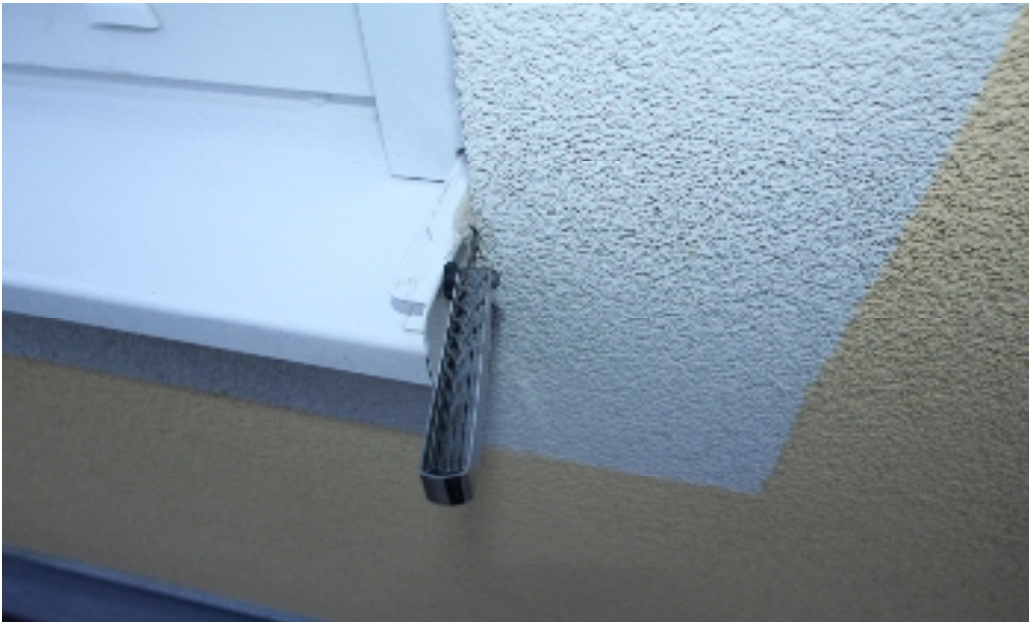
Bild 17: WDVS Sohlbank

15) Undichtheiten im Vorkopfbereich, die elastoplastische Verfüzung ist nicht fachgerecht.

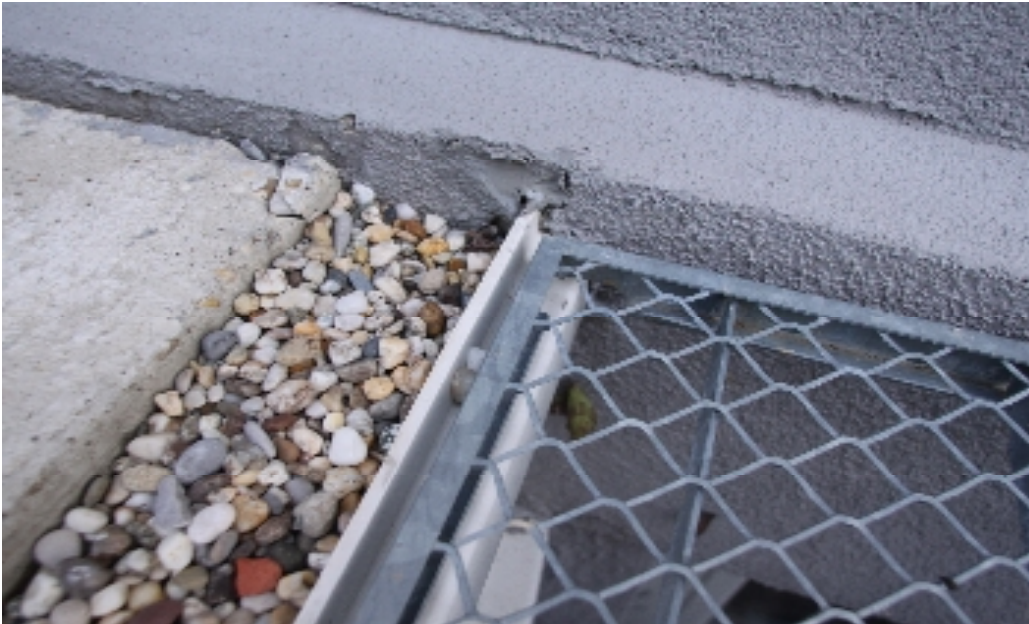
Bild 18: Kellerfenster Lichtschacht

16) Der Lichtschacht ist gebrochen und die Aufhängung ist im WDVS nicht schlagregensicher.

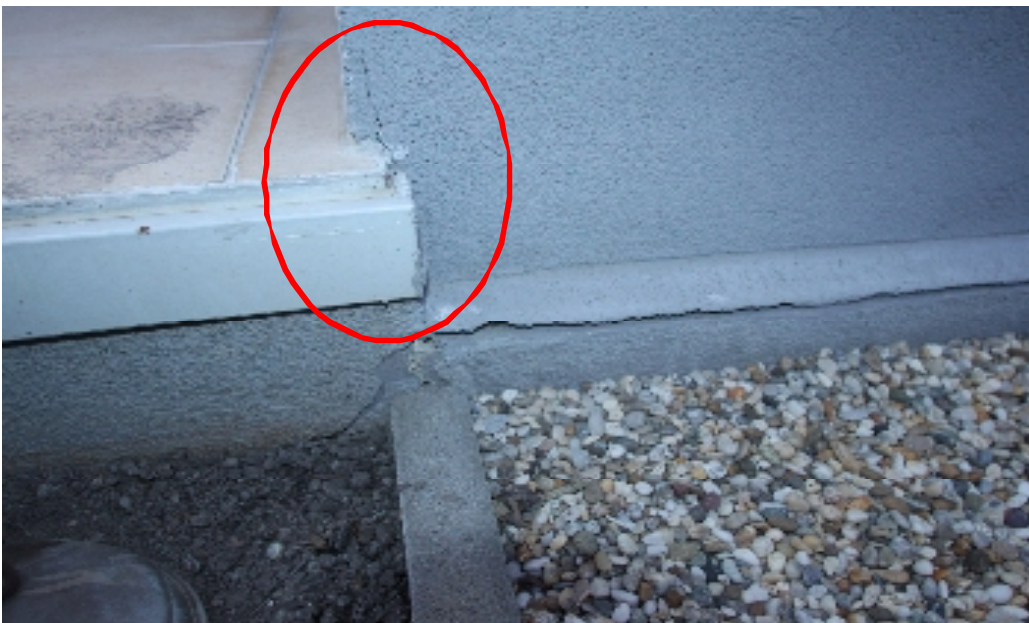
Bild 19: WDVS zu Terrasse

17) Nicht schlagregensichere Anbindung an die Terrassenverblechung

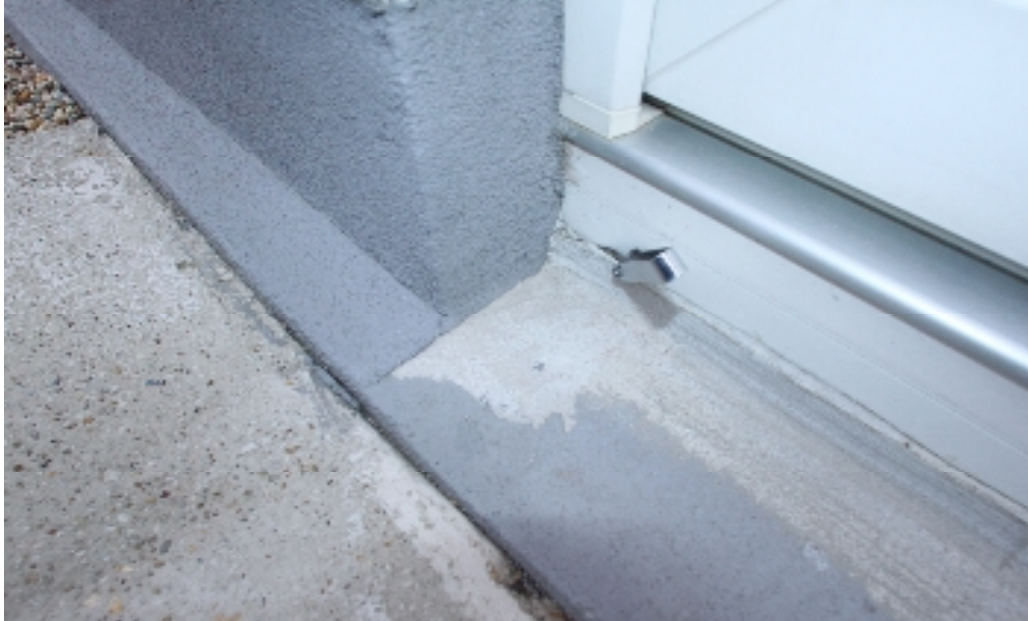
Bild 20: Schlagregendichtung Eingangstüre

18) Die Anschlüsse vom WDVS zur Eingangstüre sind nicht schlagregensicher, Niederschlagswasser dringt bei Beanspruchung ein.

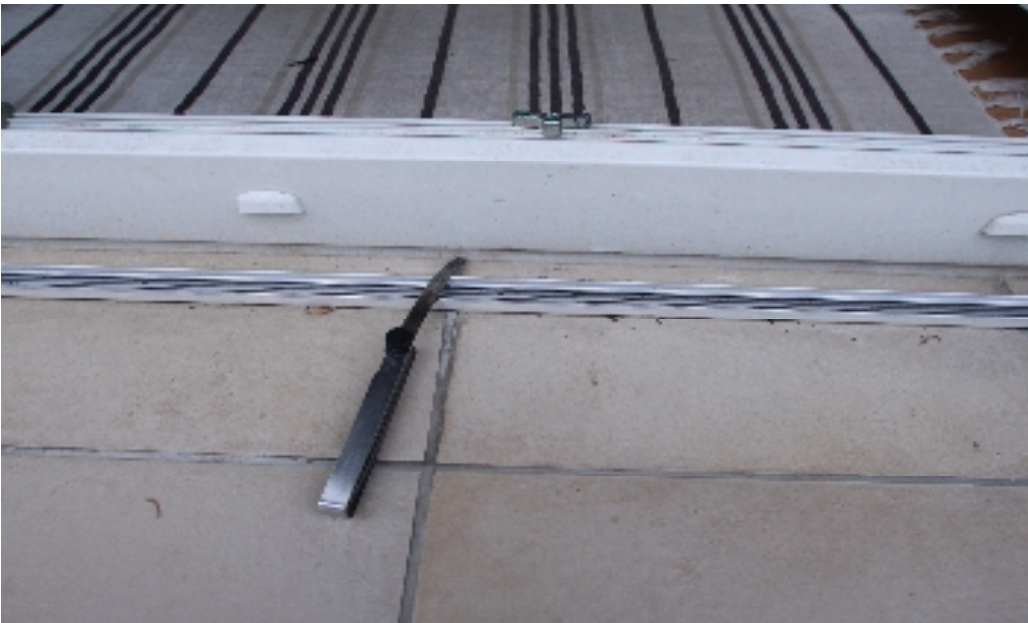
Bild 21: Gebäudeabdichtung Terrassentüre

19) Augenscheinlich fehlt eine wirksame Abdichtung von der Terrassenplatte zur Terrassentüre. Die elastoplastische Verfüguung ist als Türstaffelabdichtung nicht zulässig.

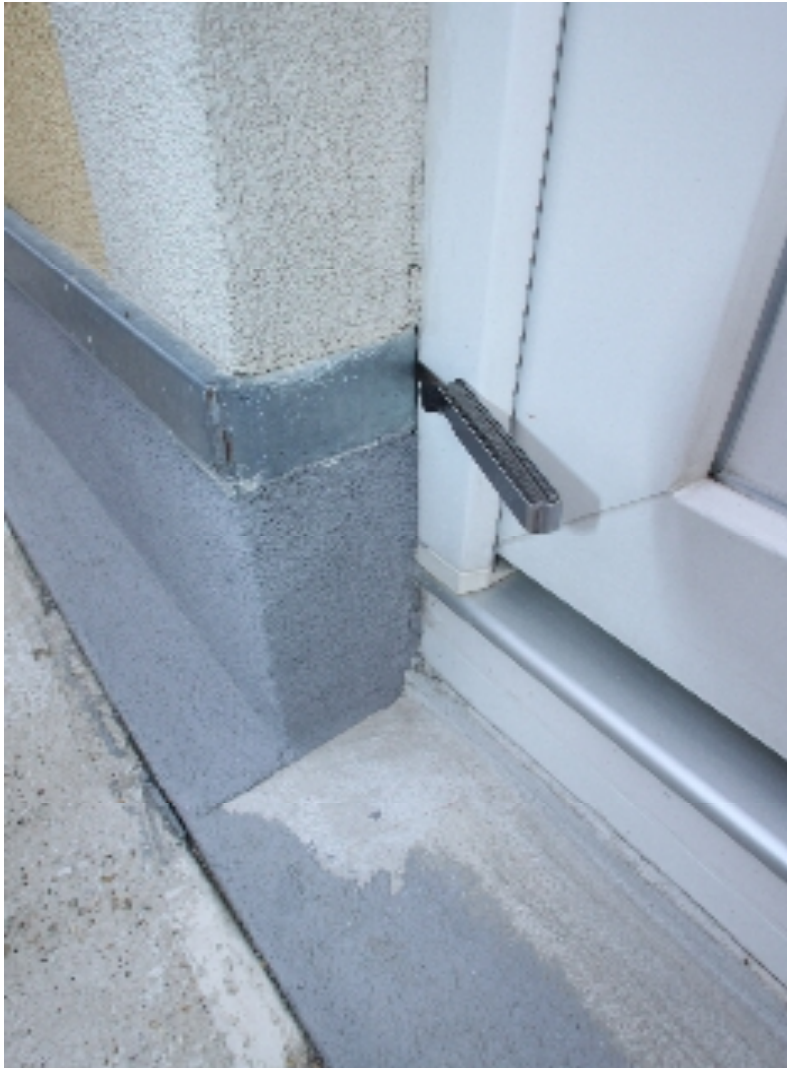
Bild 22: Schlagregendichtung Eingangstüre

18) Die Anschlüsse vom WDVS zur Eingangstüre sind nicht schlagregensicher, Niederschlagswasser dringt bei Beanspruchung ein.

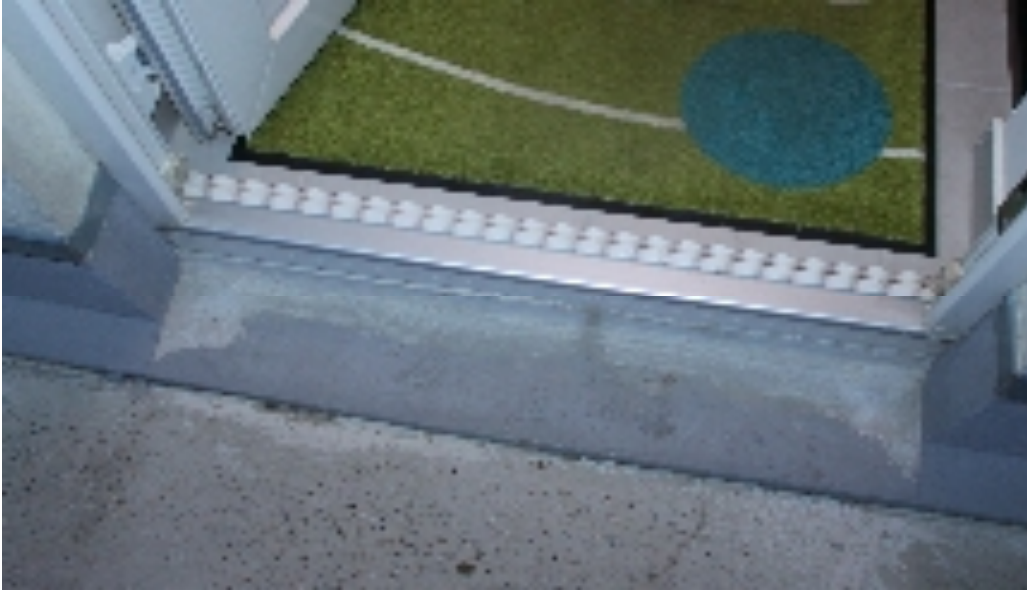
Bild 23: Türschwelle Eingangstüre

20) Die Eingangstüre ist ohne Vordach de facto frei bewittert. Eine wasserführende Türschwelle ist nicht erkennbar. Demnach vom Hersteller ein Nachweis zur entsprechenden Beanspruchungsklasse erbracht werden soll. Bei starken Regenfällen bildet sich lt. Angaben eine Pfütze im Inneren vor der Schwelle

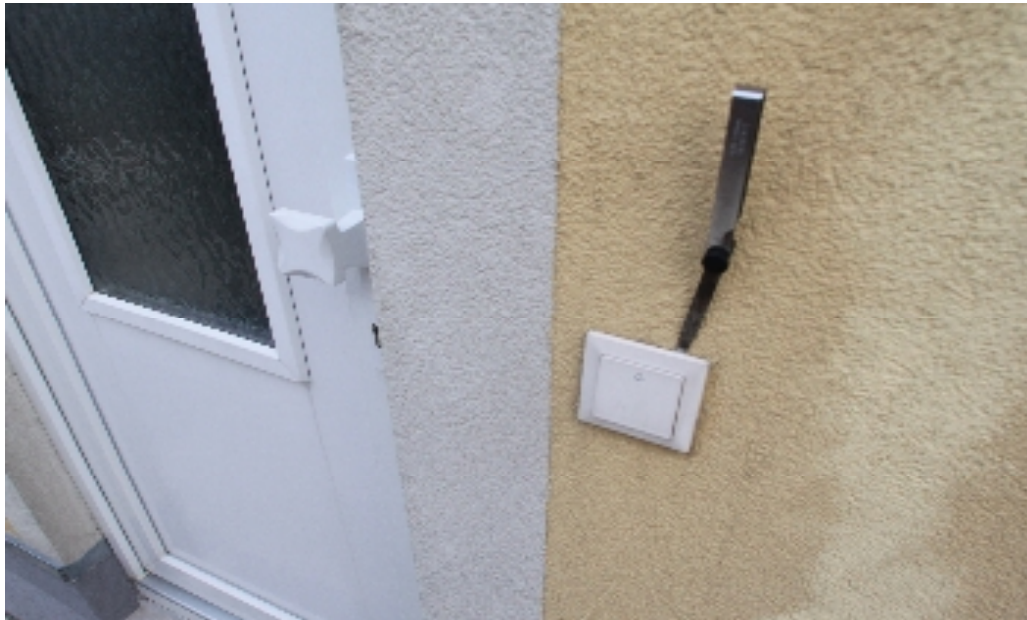
Bild 24: Schlagregensicherheit Elektroinstallationen zu WDVS

21) Im Bereich der außen liegenden, frei bewitterten Elektroinstallationen liegen Undichtheiten gegen Niederschlagswasser vor. Die vorhandenen Dichtungen sind nicht ausreichend wirksam

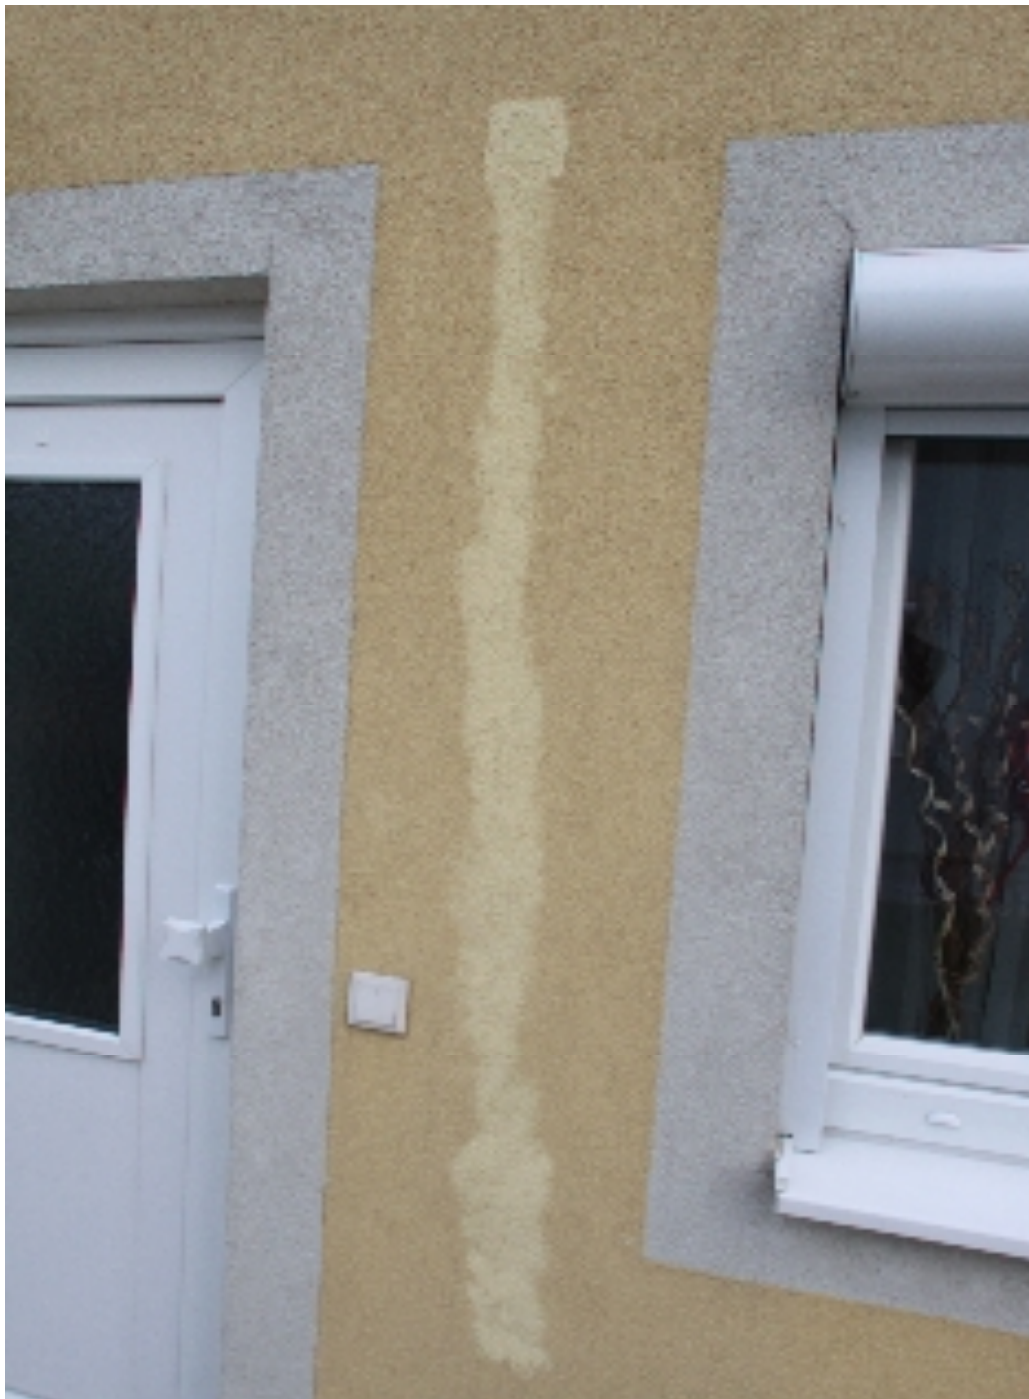
Bild 26: Verlegung E-Installation

22) Eine E-Installation wurde bauseits verlegt, die Ausführung im Eingangsbereich ist aus optischen Gründen so nicht zu akzeptieren, entspricht nicht den zu erwartenden Voraussetzungen.

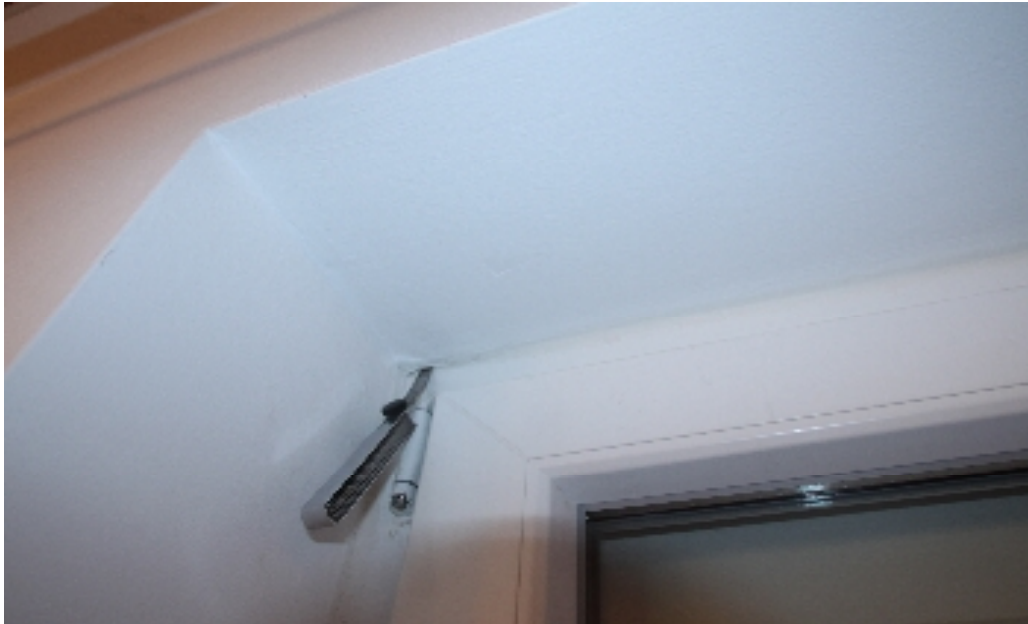
Bild 27: Bauanschlussfuge Fenster-Türe

23) Es werden teilweise Zuglufterscheinungen - vor allem im Winter - reklamiert. Mittels Fugenblatt lässt sich zerstörungsfrei feststellen, dass Klebebänder nicht oder nicht wirksam vorhanden sein dürften. Es wird eine Öffnung zur Einsicht empfohlen. Allenfalls liegen Baubilder vor.

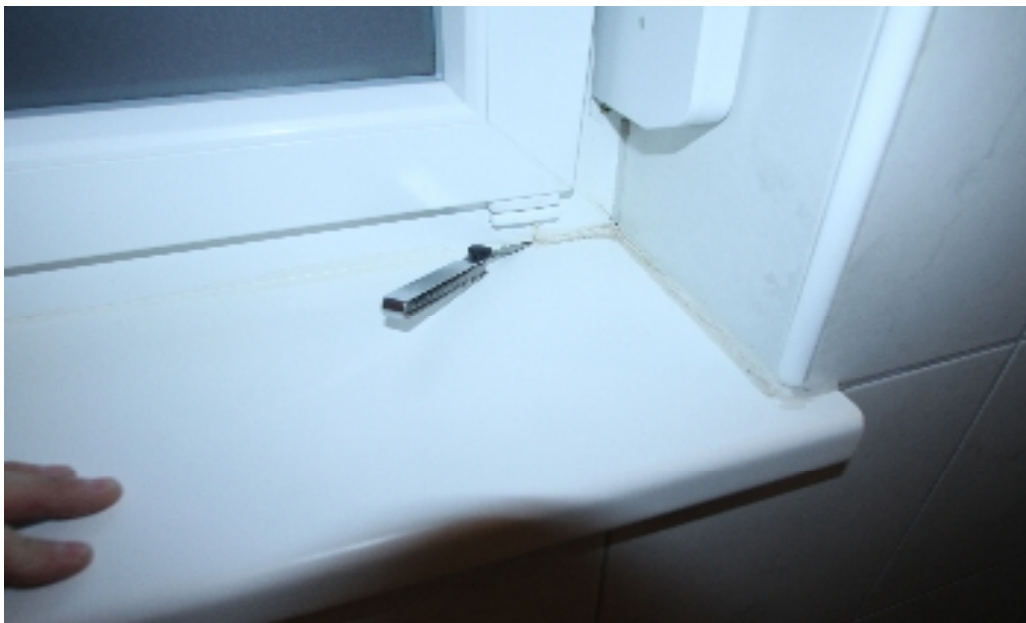
Bild 28: Bauanschlussfuge Fenster-Türe

23) Es werden teilweise Zuglufterscheinungen - vor allem im Winter - reklamiert. Mittels Fugenblatt lässt sich zerstörungsfrei feststellen, dass Klebebänder nicht oder nicht wirksam vorhanden sein dürften. Es wird eine Öffnung zur Einsicht empfohlen. Allenfalls liegen Baubilder vor.

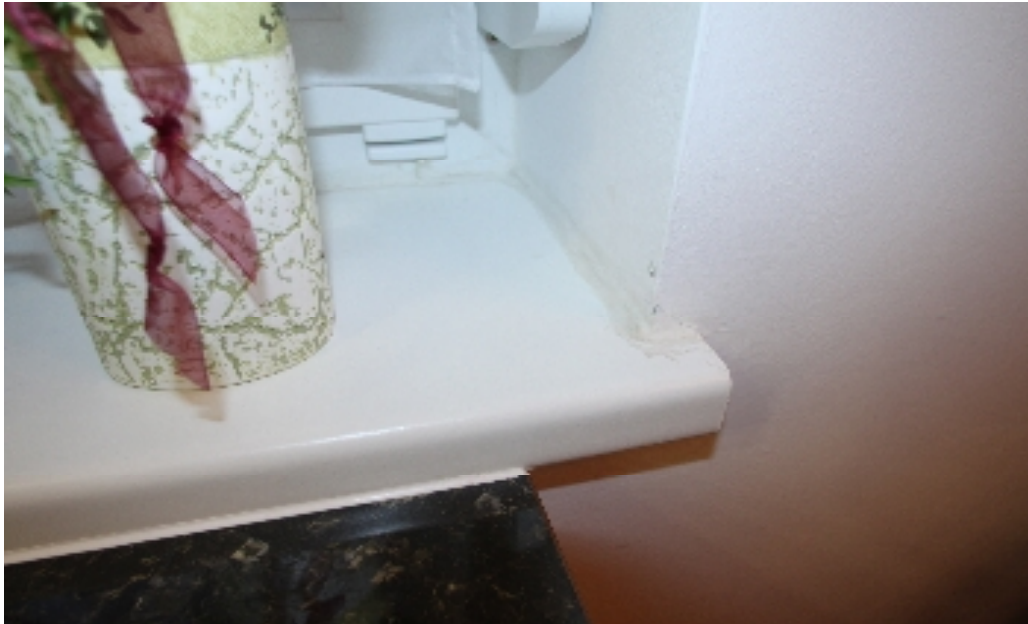
Bild 29: Risse Innenoberflächen

24) Teilweise liegen Risse und Unregelmäßigkeiten im Bereich der Innenwandoberflächen vor. Im Bild erkennbar eine unsaubere Anbindung der Sohlbank an die Fensterlaibung.

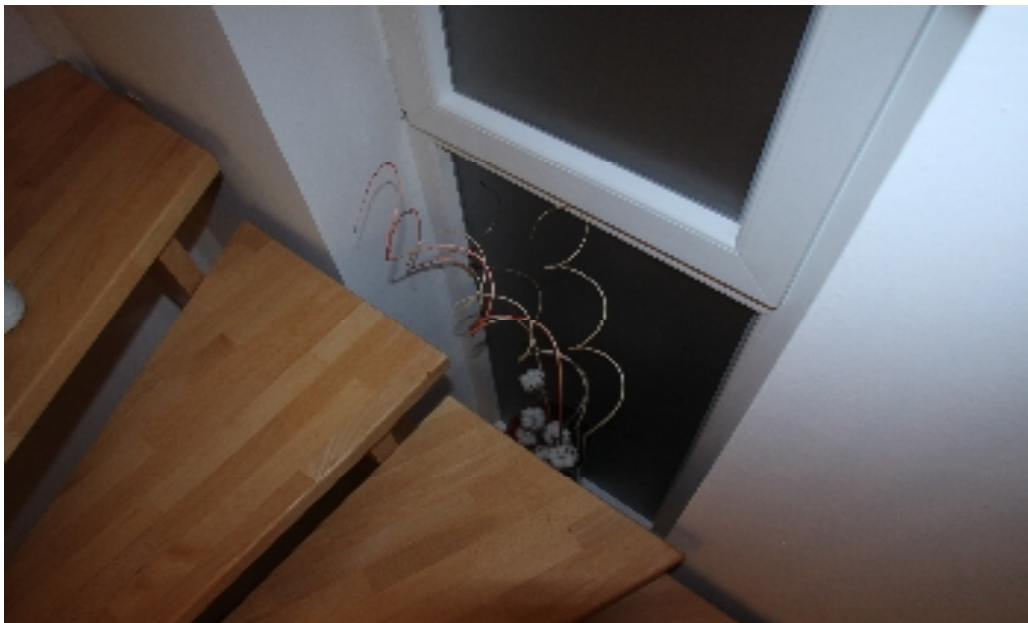
Bild 32: Absturzsicherung Treppen

26) Vor der Glasscheibe ist keine Absturzsicherung bzw. Sicherheitsglas erkennbar, 27) eine Absturzsicherung zwischen Treppe und Glasband ist nicht vorhanden. Es liegt "Gefahr in Verzug" vor.

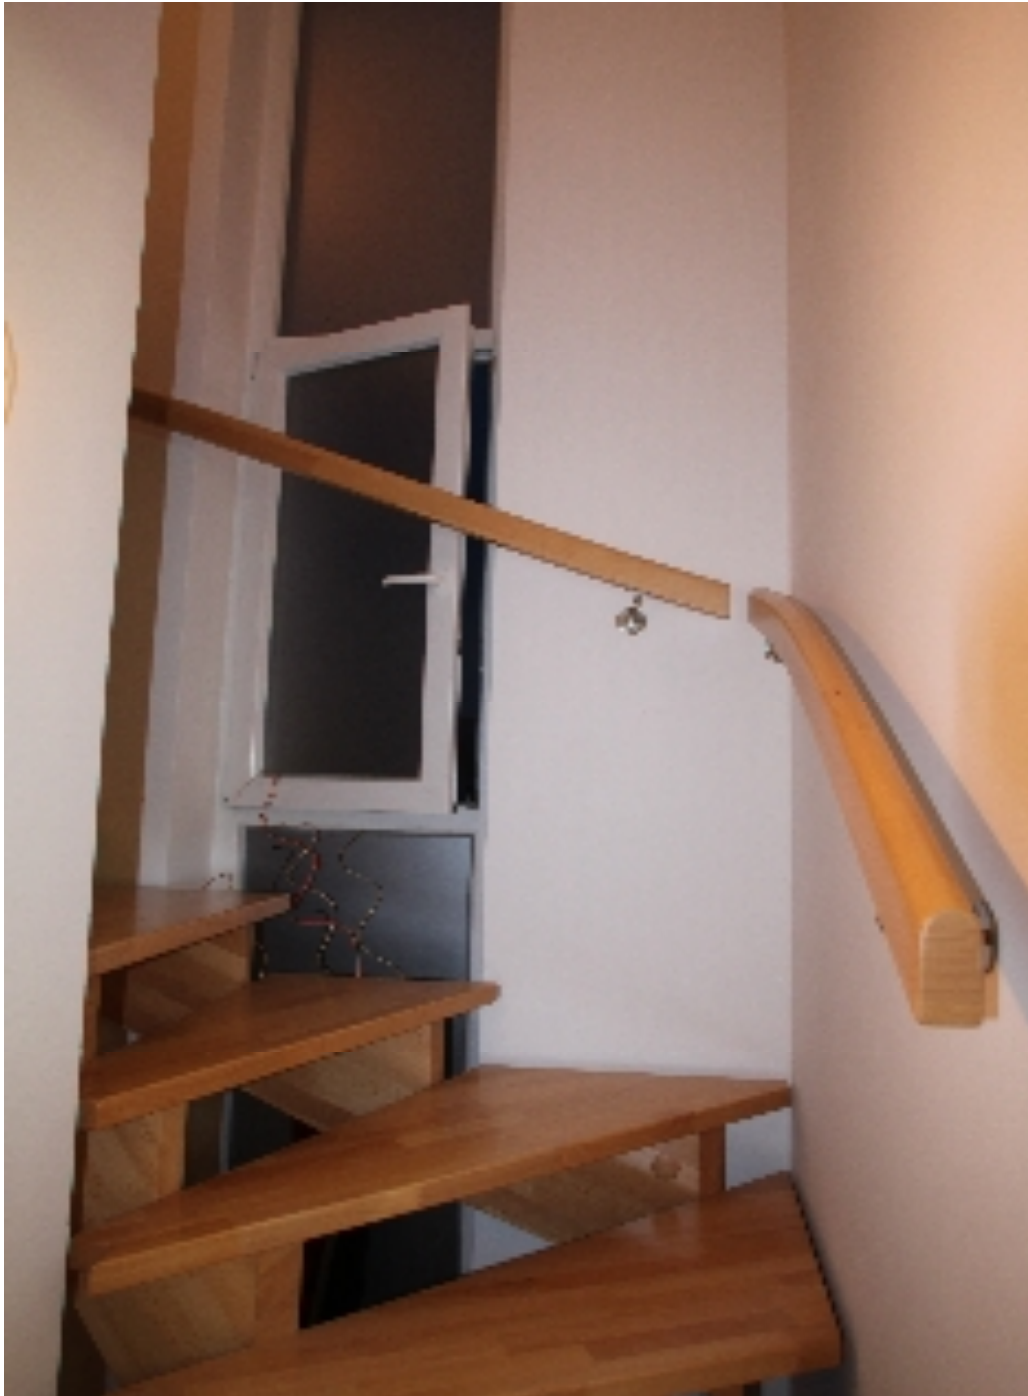
Bild 33: Planungsfehler

28) Es wurde im Bereich der Treppe ein öffnenbares Fenster eingebaut, aufgrund des Handlaufes ist dieses nicht voll funktionsfähig.
