GUTACHTLICHE STELLUNGNAHME "BILD-DOKUMENTATION"

XXX

AUFLISTUNG VON
AUFFÄLLIGKEITEN UND
BAUTECHNISCHEN FEHLERN
NACH DER BEGEHUNG VOM 2.11.2010
IN
XXX
1220 WIEN

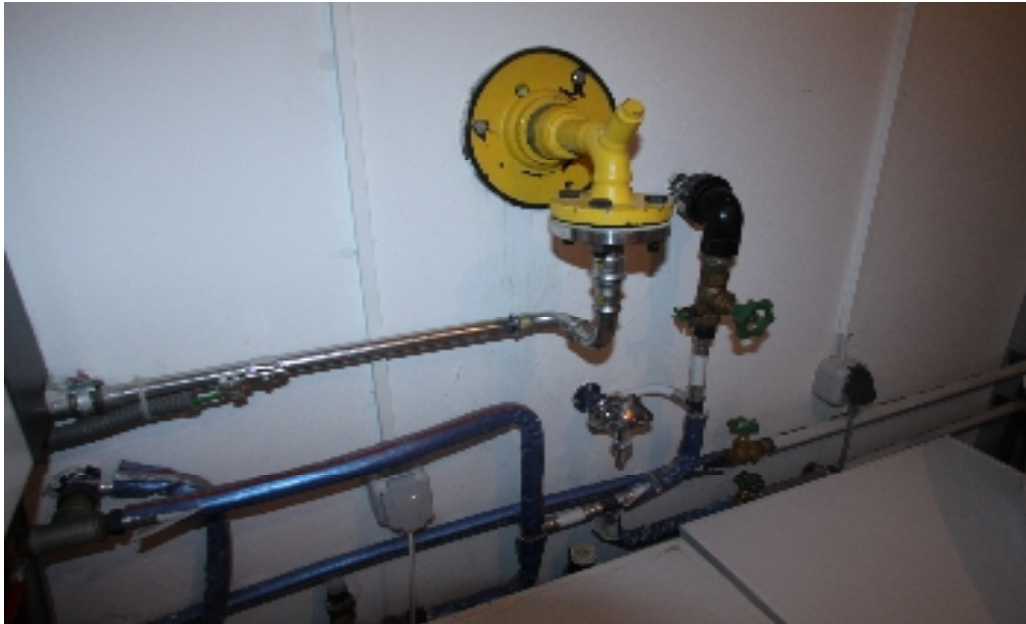
Bild 34: Wasserleitungen Technikraum

29) Die Kaltwasserleitungen sind zum Kondenswasser- die Warmwasserleitungen zum Wärmeschutz zu dämmen. Eine Dämmung ist vorhanden jedoch fehlerhaft und nicht vollständig angebracht.

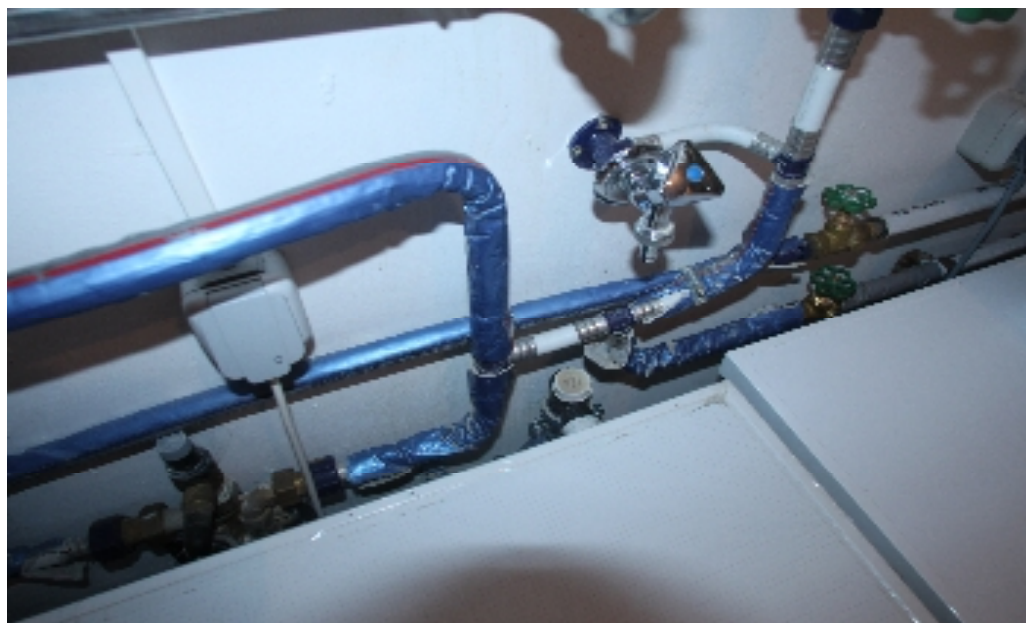
Bild 34: Wasserleitungen Technikraum

29) Die Kaltwasserleitungen sind zum Kondenswasser- die Warmwasserleitungen zum Wärmeschutz zu dämmen. Eine Dämmung ist vorhanden jedoch fehlerhaft und nicht vollständig angebracht.

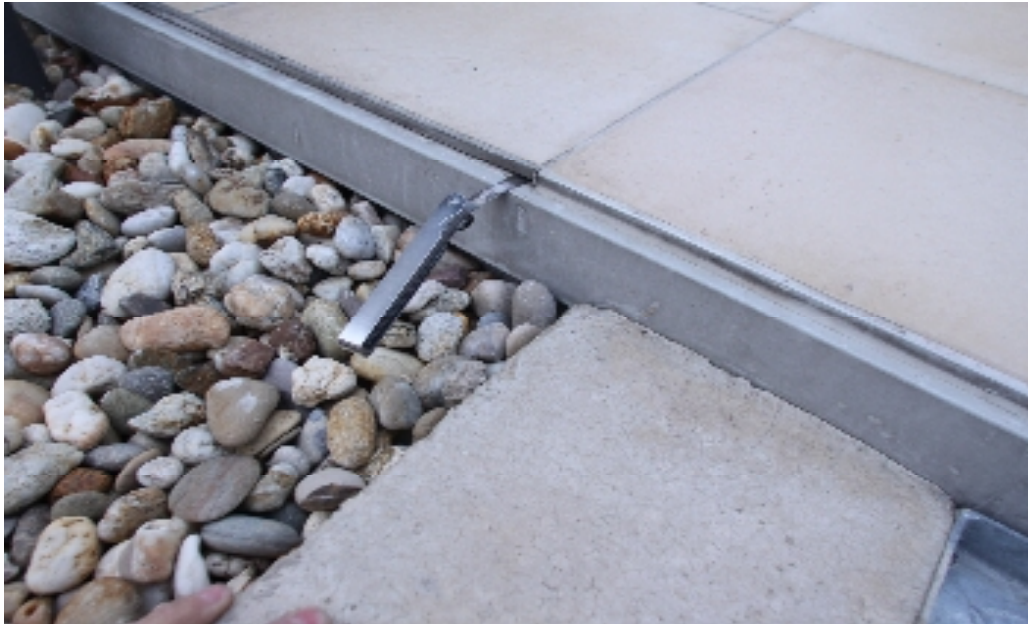
Bild 35: Terrasse Verfliesung

30) Die Terrassenverblechung ist augenscheinlich fehlerhaft, die 31) Verfliesung ist teilweise hohlagig und demnach scheinbar fehlerhaft - nicht nach dem Floating-Buttering-Prinzip- verlegt worden. Frostschäden sind mittelfristig zu erwarten
